ISPETTORATO DELLE INFRASTRUTTURE DELL'ESERCITO

RELAZIONE TECNICO - DESCRITTIVA

PIACENZA

ALLOGGIO EPC0101

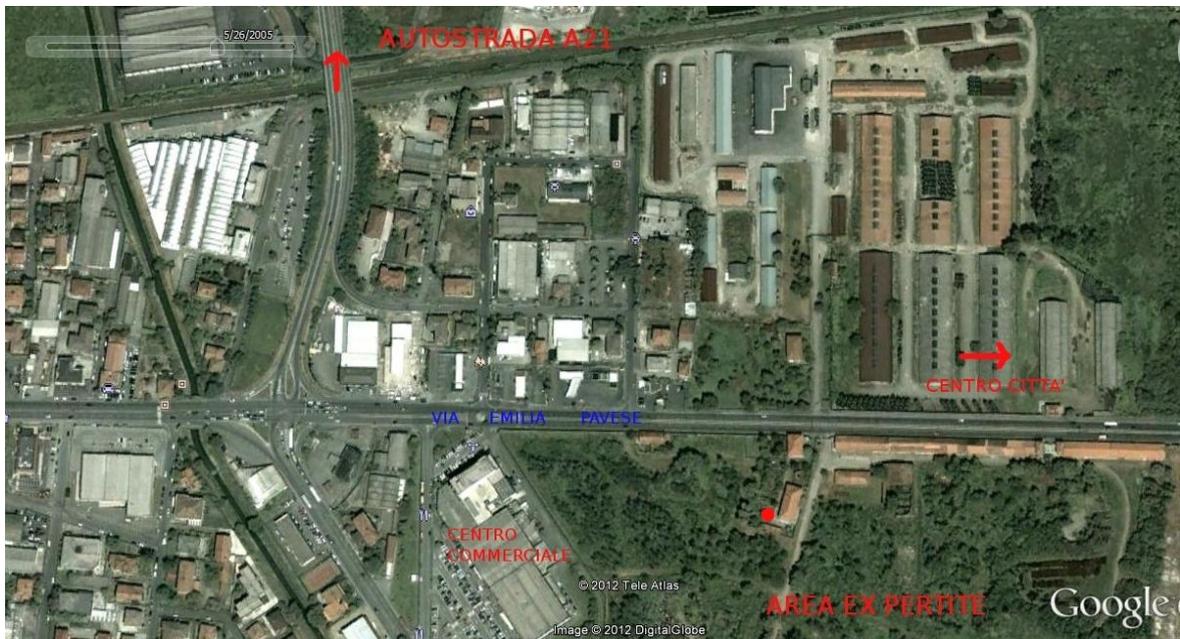
Particolare dell'area in cui è inserito il bene da valutare da cui evince il contesto urbanistico in cui è inserito

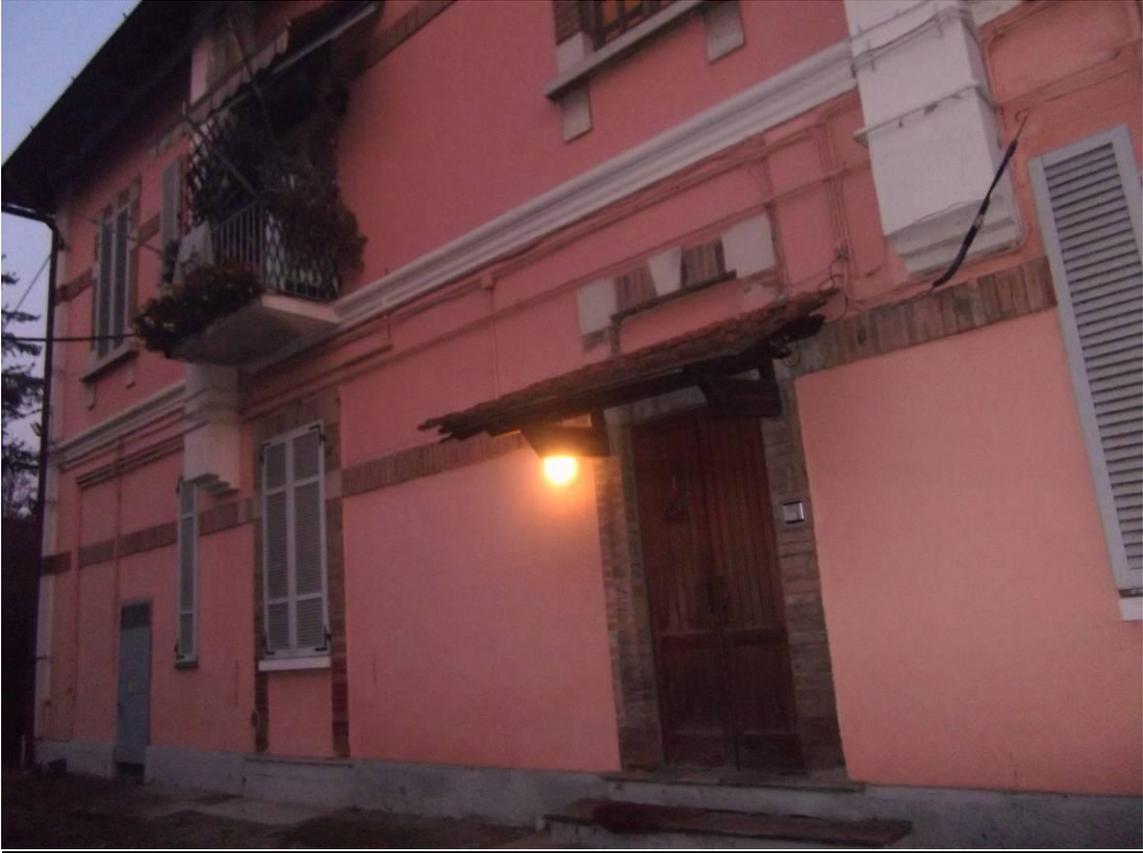
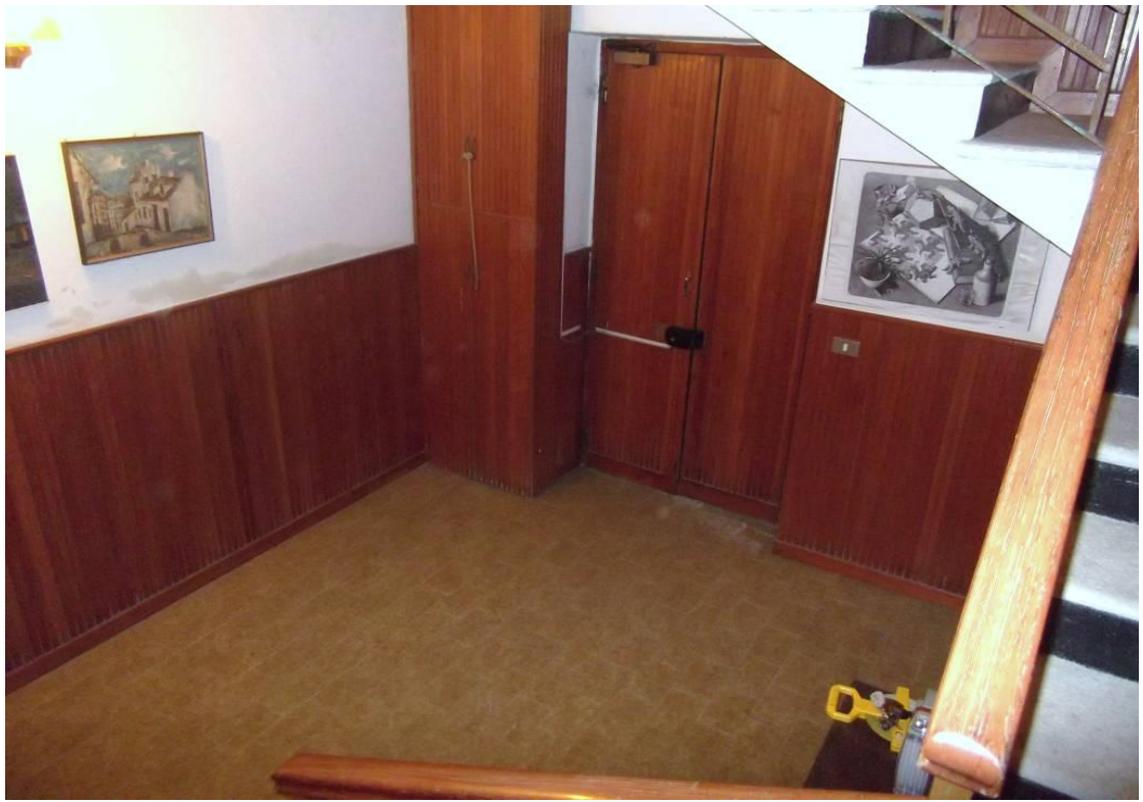
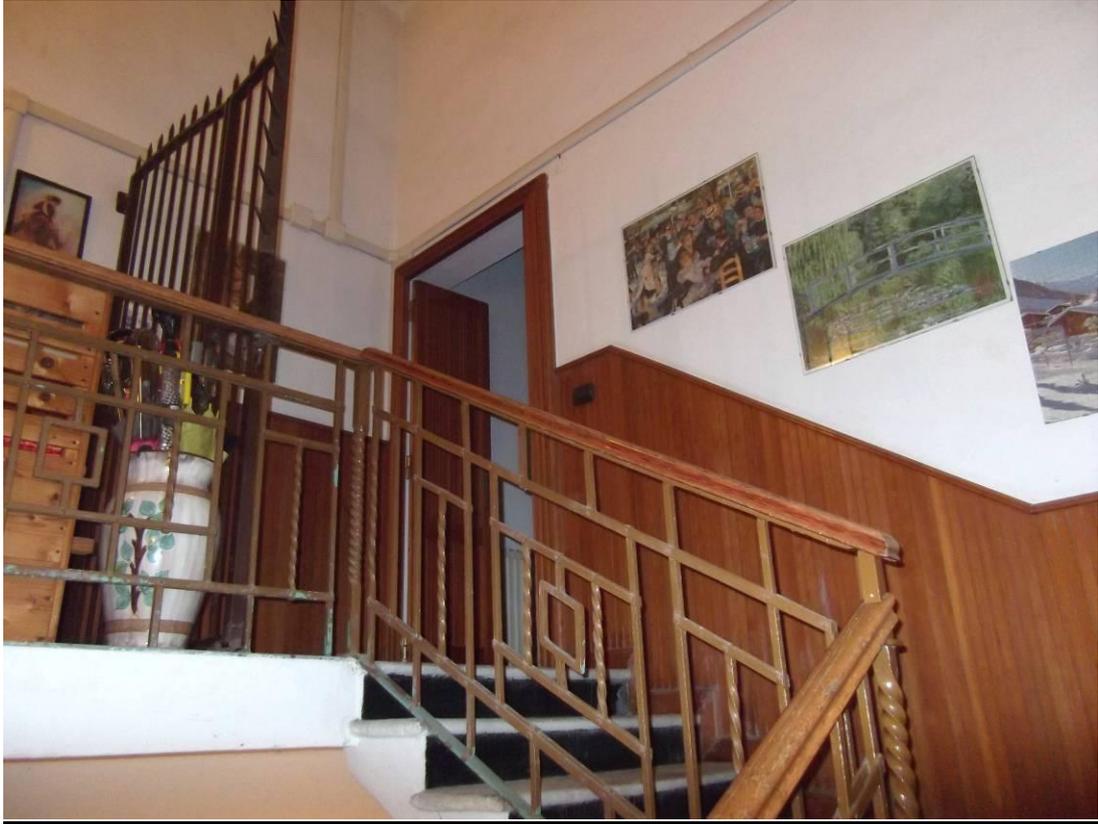
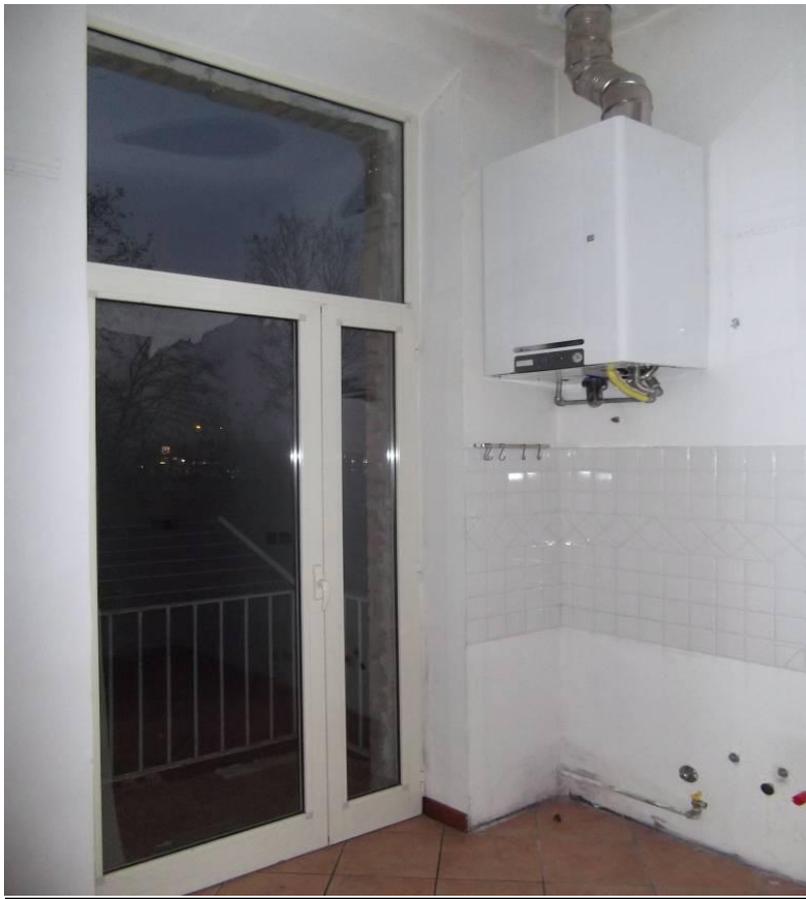
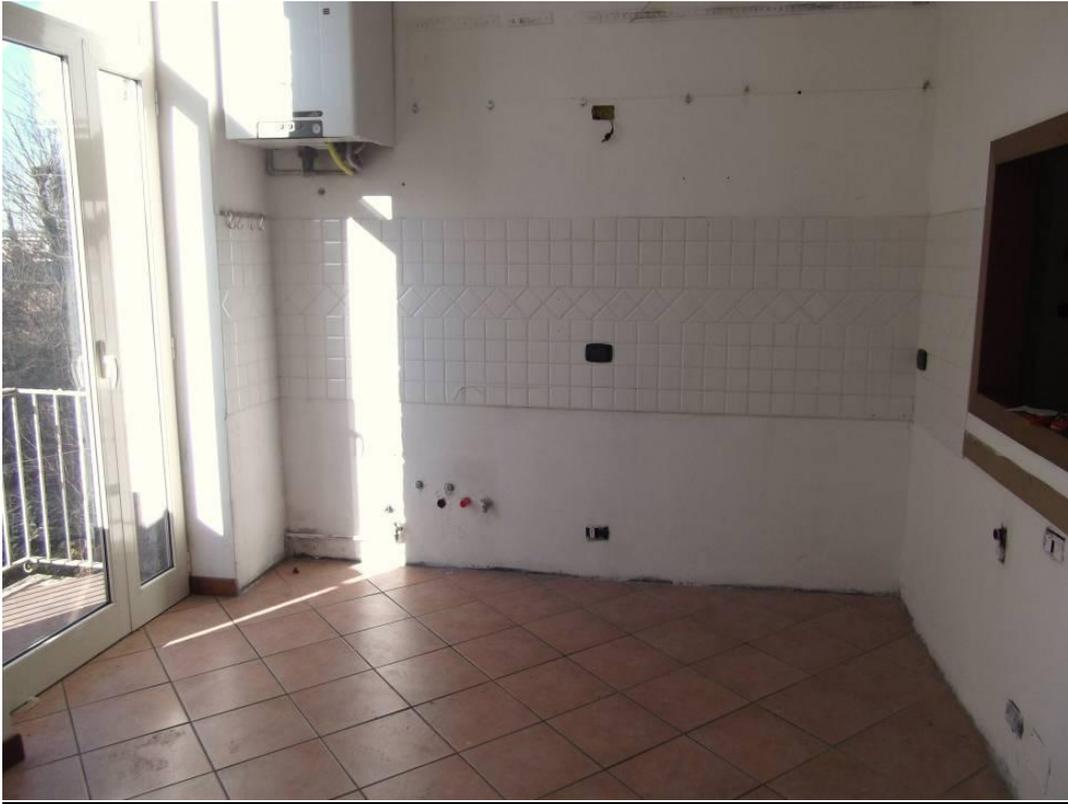
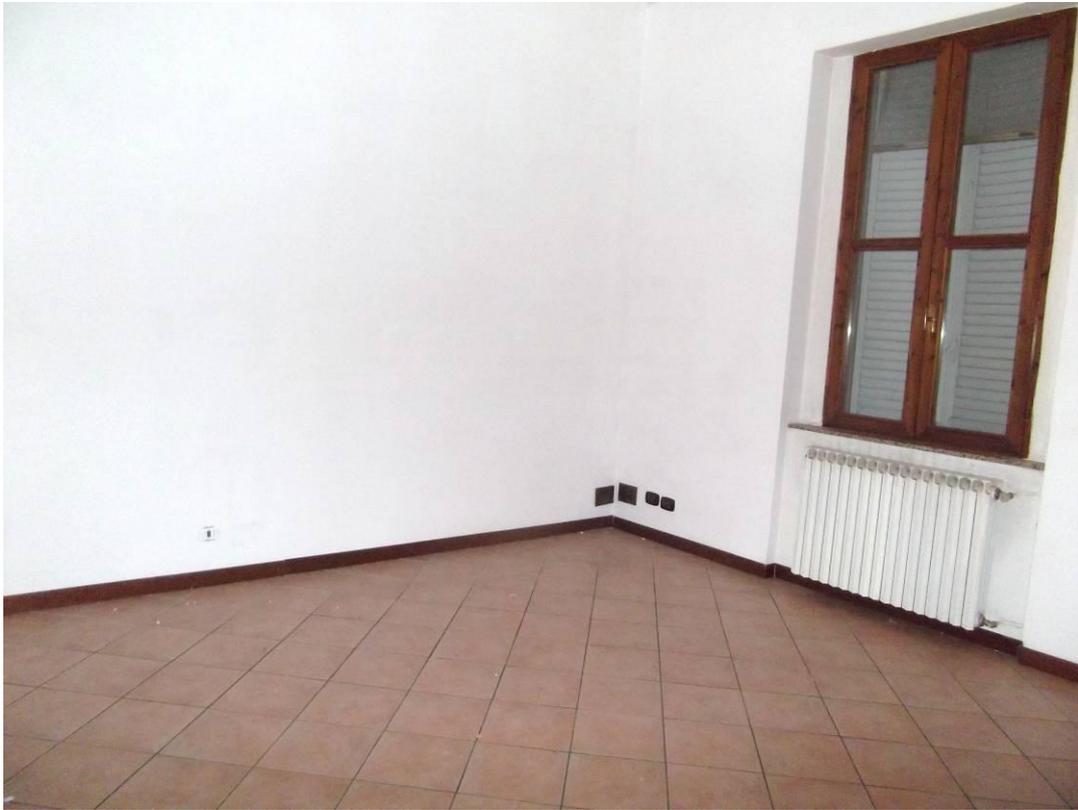
L'edificio, esternamente, si presenta in buono stato di manutenzione con le facciate intonacate e tinteggiate in colore rosa, con al piede del fabbricato uno zoccolo in cemento dell'altezza di circa quaranta centimetri; nella parte intermedia dell'altezza della facciata, corrono due cornici realizzate in mattoni pieni di laterizio. I serramenti esterni sono anch'essi incorniciati da un listato di mattoni.

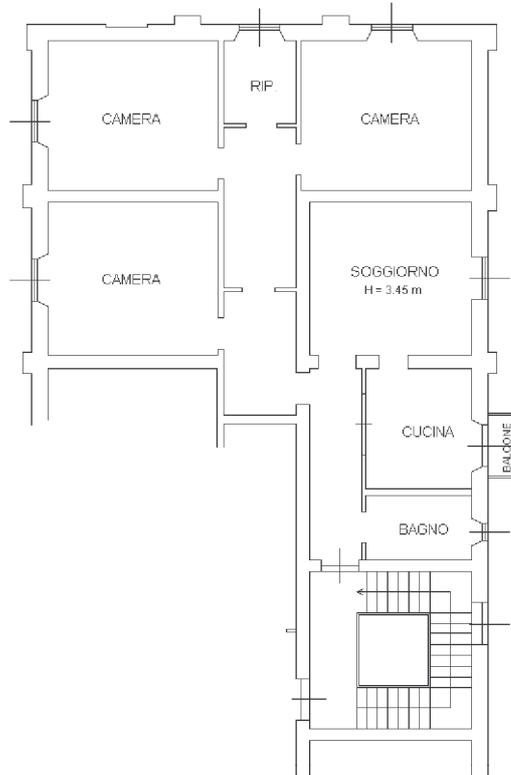
PIANO PRIMO

L'unità immobiliare oggetto di stima è costituita da cucina, soggiorno, tre camere da letto e servizio igienico, oltre a ingresso e ampio disimpegno. L'unità immobiliare, come detto, è dotata di un'area scoperta ad uso orto a pochi metri dall'appartamento, accessibile attraverso uno stradello comune.
