RELAZIONE TECNICO – DESCRITTIVA

BARI – Via Napoli, 322/D **EBA0108**

Data sopralluogo:	16/11/2011
Indirizzo:	Via Napoli,322/D – BARI
Descrizione:	Palazzina per civile abitazione con struttura portante in muratura e solai in latero-cemento, con 2 piani fuori terra. Nell'immobile sono presenti n.6 unità abitative in gestione all'Esercito Italiano. Nel complesso immobiliare non è presente l' ascensore.
Data di costruzione dell'edificio:	1944
Data di eventuale ristrutturazione unità immobiliare:	Sono stati effettuati solamente interventi di ordinaria manutenzione.
Consistenza unità immobiliare:	70 mq. (Sup. catastale da Docfa)
Attuale uso unità immobiliare:	Vuoto
Identificativi catastali:	NCEU foglio 15 part. 134 sub 13 BARI

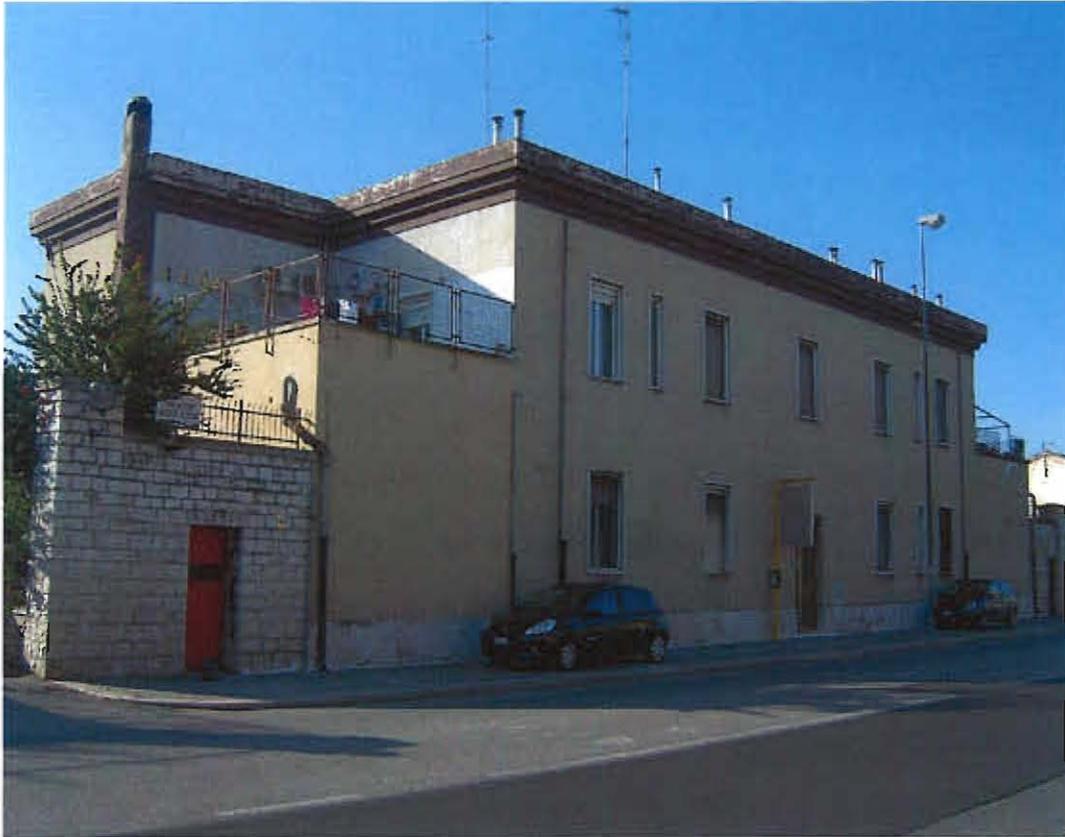
Foto n.1 (prospetto principale)

- **Prospetti esterni:** Si osserva un certo deterioramento delle tinteggiature dovuto all'esposizione agli agenti atmosferici, pertanto si può ritenere opportuno procedere ad un intervento di manutenzione straordinaria su una superficie superiore al 10% della superficie complessiva della facciata.
- **Impianto elettrico:** non conforme alle normative vigenti e sprovvisto di dichiarazione di conformità;
- **Copertura:** l'impermeabilizzazione del terrazzo presenta qualche segno di degrado, e di conseguenza sono presenti infiltrazioni localizzate di acqua piovana (Alloggio sito al I° piano, attualmente vuoto, alloggio EBA0108); inoltre sulla copertura sono presenti i

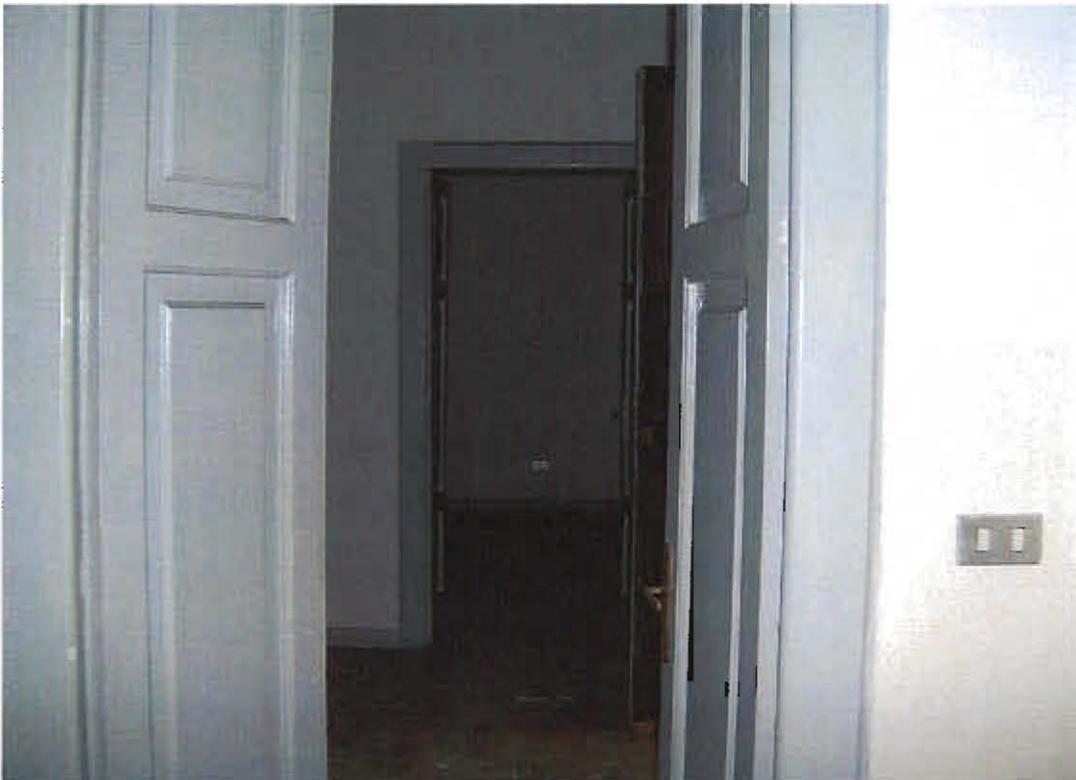
Foto n.2 (particolare porta interna e pavimenti interni)

- **FINITURE INTERNE:** I pavimenti sono realizzati in mattonelle di ceramica e sono in condizioni normali; l'intonaco e le tinteggiature necessitano di manutenzione in quanto presentano evidenti segni di infiltrazione dal lastrico solare; la condizione generale è mediocre.

- **INFISSI:** Le porte interne sono in legno e non necessitano di particolare manutenzione, gli infissi esterni sono in PVC e si presentano in buone condizioni, il portoncino d'ingresso è in legno, in buone condizioni e non necessita di particolare manutenzione.

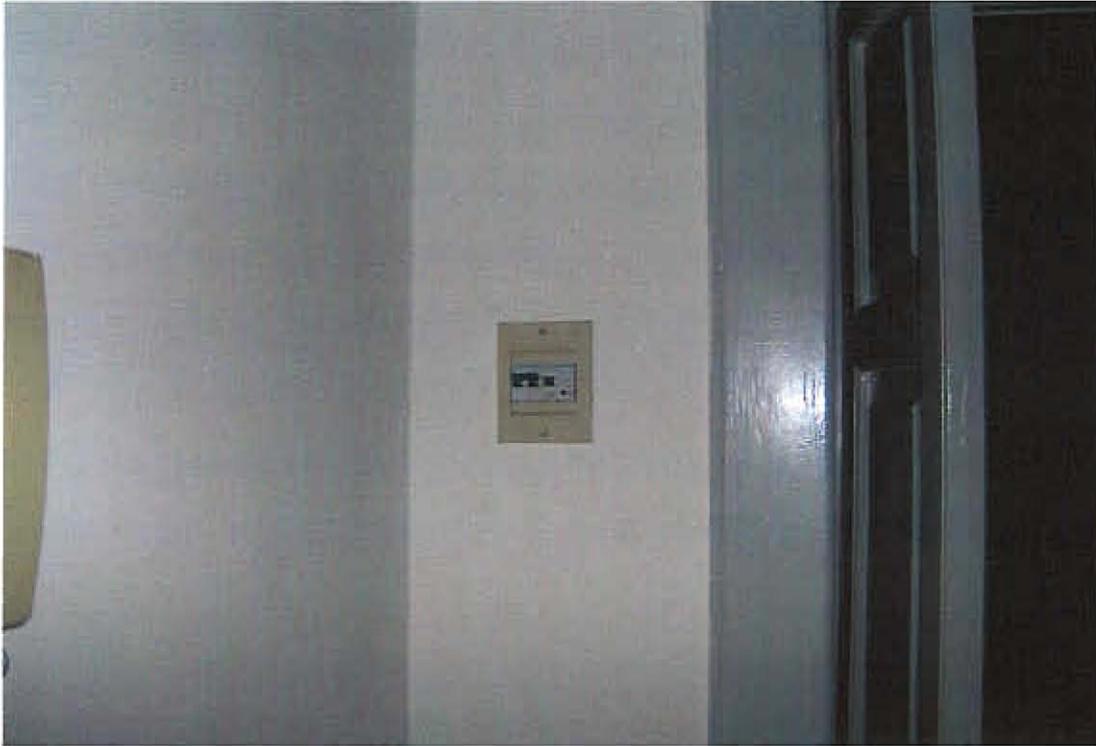
Foto n.3 (particolare murature interne e porte interne)

- c. **L'impianto termico è da ritenersi scadente**, in quanto l'unità immobiliare non è riscaldata.
- d. **Le pareti e i soffitti sono scadenti**, in quanto presentano evidenti segni di infiltrazioni e di deterioramento degli intonaci.

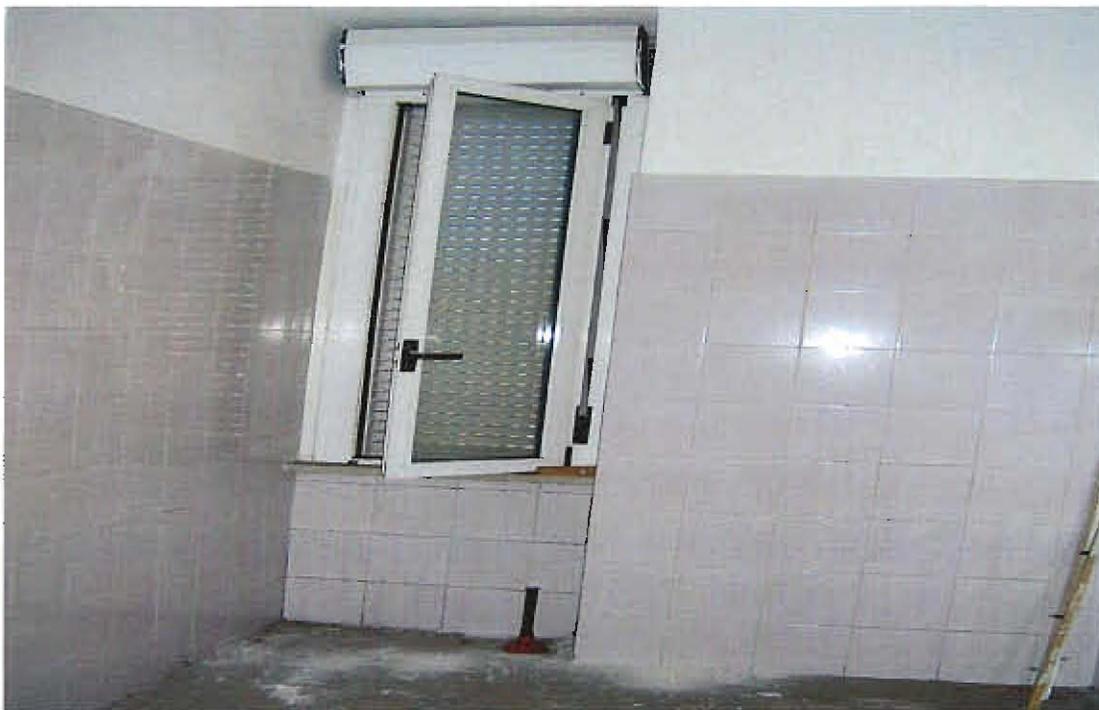
Foto n.4 (particolare rivestimento cucina e infissi esterni)

- **SERVIZI IGIENICI E CUCINA:** Il servizio igienico è caratterizzato da un rivestimento in piastrelle di ceramica fino ad un'altezza di mt. 2,20 circa, sono presenti i sanitari e il piatto doccia; la cucina è rivestita in piastrelle di ceramica fino ad un'altezza di mt. 2,20 circa; la condizione generale è mediocre, l'impianto idrico sanitario è sprovvisto di dichiarazione di conformità.

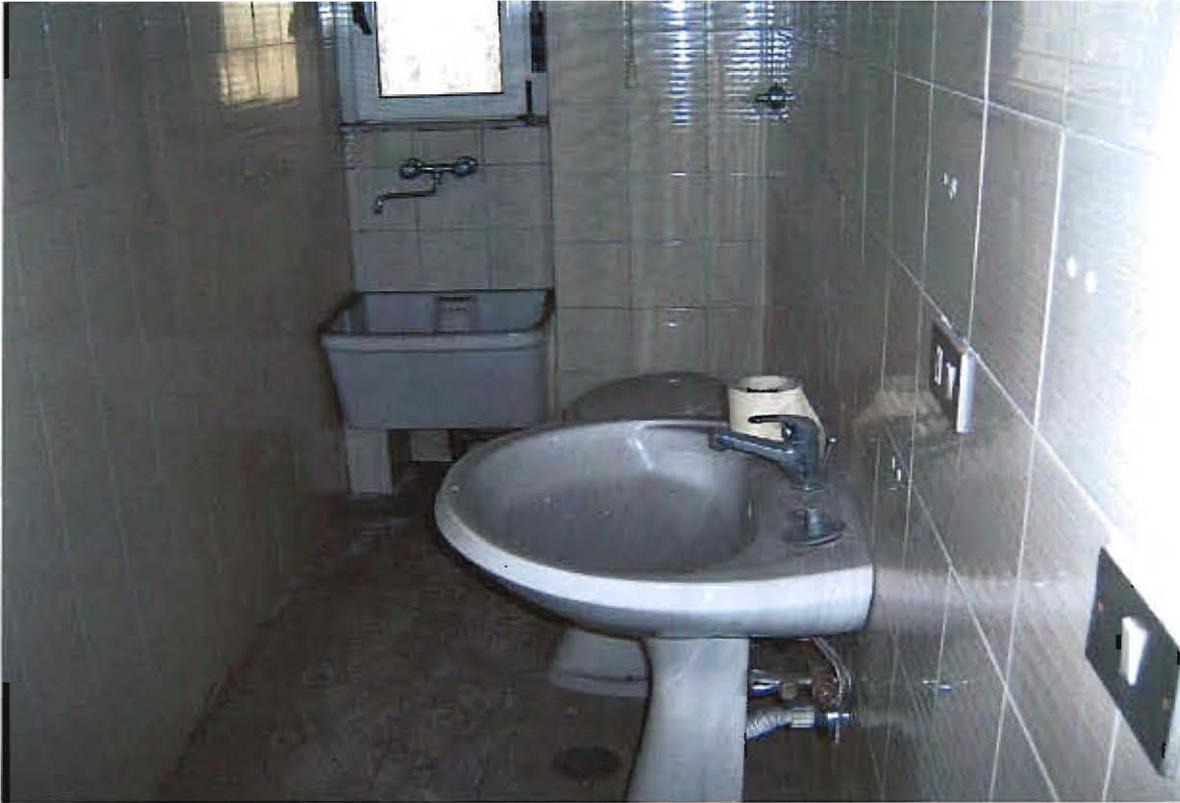
Foto n.5 (particolare rivestimento locale bagno e sanitari)

- a. **L'impianto elettrico è da ritenersi scadente,** perchè non rispetta la normativa vigente.
- b. **L'impianto idrico e i servizi igienico-sanitari sono scadenti,** perché anche se funzionante manca la dichiarazione di conformità.

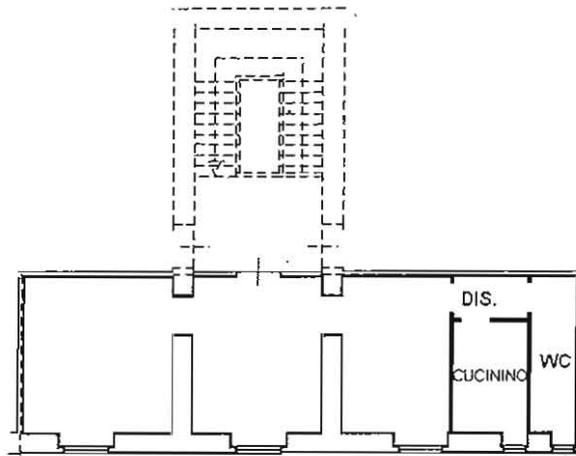
PIANO PRIMO

- **DISTRIBUZIONE INTERNA:** L'immobile è costituito da un ingresso- soggiorno, da altri n.2 vani, da una cucina, da un servizio igienico e da un piccolo disimpegno.
