**ALLE UNITA' IMMOBILIARI SITUATE IN ROMA**  
*Largo Arenula, 34*

**Interno n. 1**  
**e cantina**

**ROMA Largo Arenula, 34**

La Consulenza Tecnica per l'Edilizia, su richiesta della Direzione Centrale Patrimonio dell'Istituto Nazionale per l'Assicurazione contro gli Infortuni sul Lavoro, ha proceduto alla valutazione attuale delle 4 (quattro) unità immobiliari di proprietà INAIL, **site in Roma in Largo Arenula 34, interni 1, 6, 8 e 14.**

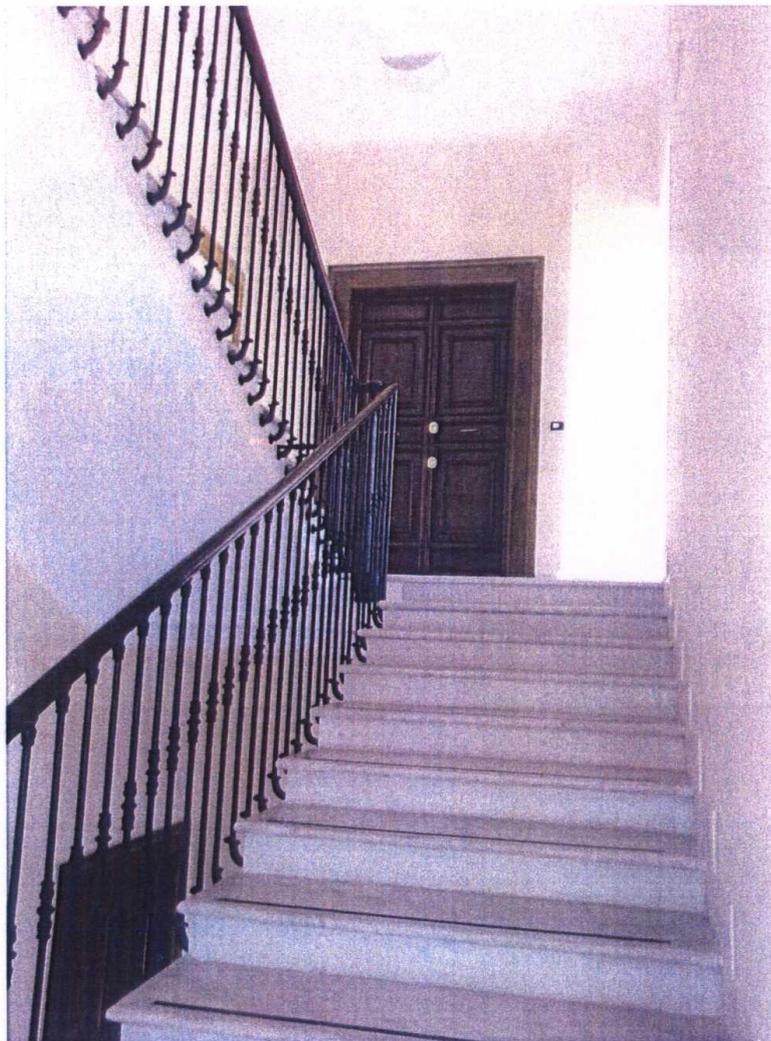
**Scala di accesso alle unità immobiliari**

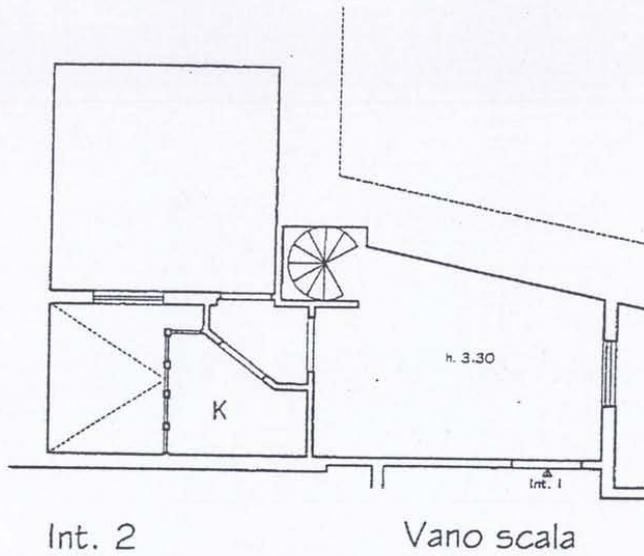
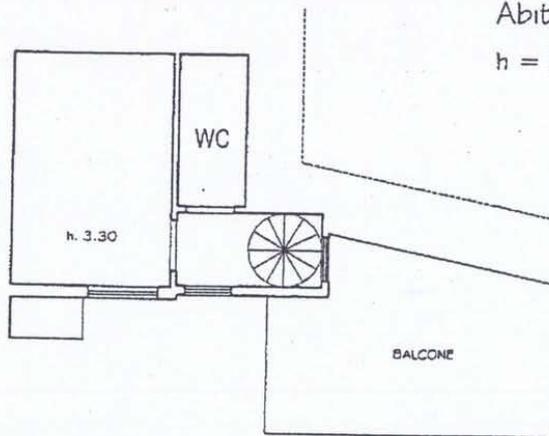
Piano Primo  
Abitazione  
h = 3,30

Piano Secondo  
Abitazione  
h = 3,30

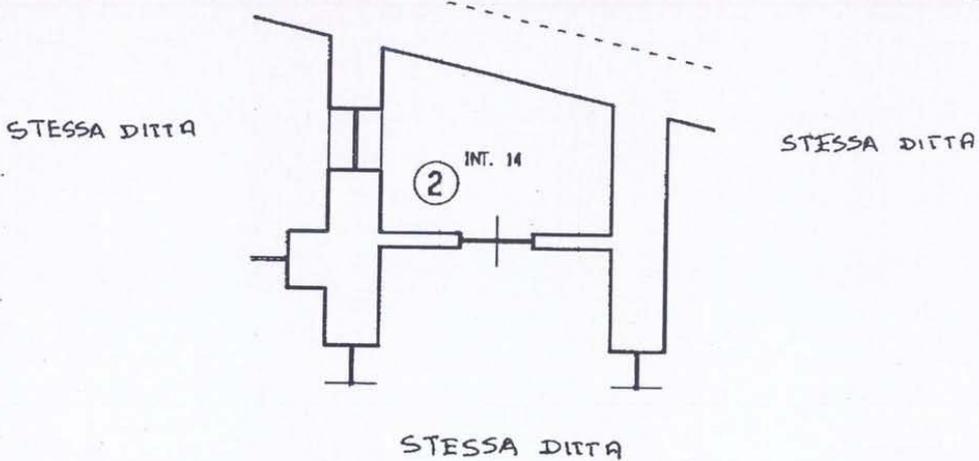
INT. 1  
CANTINA

piano S1

H = 3.00
