**ALLE UNITA' IMMOBILIARI SITUATE IN ROMA**  
*Largo Arenula, 34*

## **Interno n. 8**

**ROMA Largo Arenula, 34**

La Consulenza Tecnica per l'Edilizia, su richiesta della Direzione Centrale Patrimonio dell'Istituto Nazionale per l'Assicurazione contro gli Infortuni sul Lavoro, ha proceduto alla valutazione attuale delle 4 (quattro) unità immobiliari di proprietà INAIL, **site in Roma in Largo Arenula 34, interni 1, 6, 8 e 14,**.

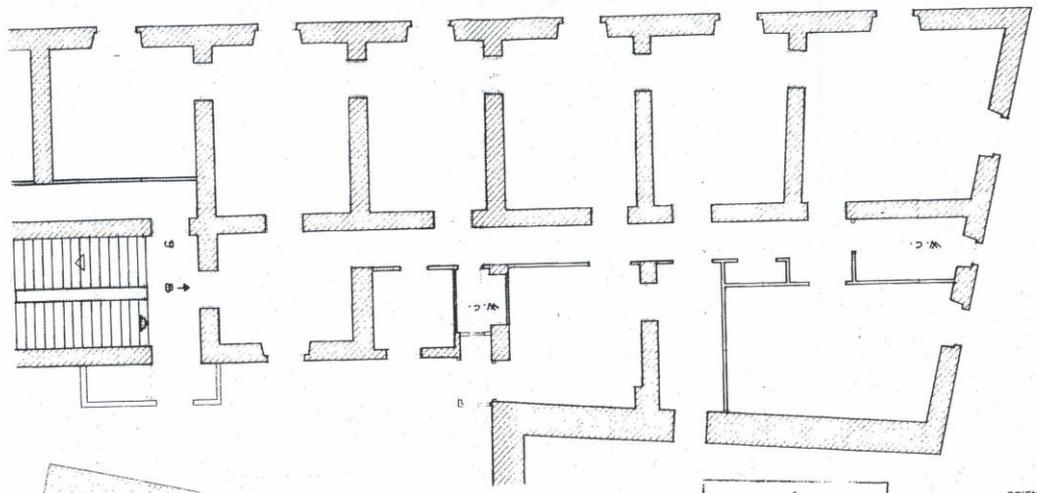
Planimetria di u.l.u. in Comune di ROMA via L. go. ARENULA civ. 34

PIANO QUARTO int. B (H=3.30)
