**CONSULENZA TECNICA PER L'EDILIZIA REGIONALE**

**Comune di Siena  
Viale Federico Tozzi, 7**

**Perizia di Stima  
di n° 11 Unità Immobiliari**

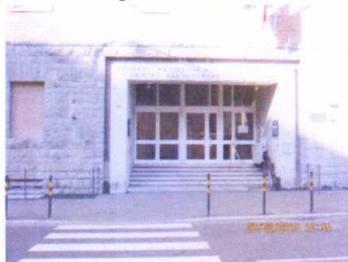
Vista Ingresso su Viale F. Tozzi

**L'ingresso all'edificio, rientrato rispetto alla facciata, avviene superata un'ampia scala esterna di sei scalini in marmo e le pareti sono rivestite in travertino, il portone in alluminio e vetro è largo quanto tutta la scala. Internamente l'atrio è ampio con pavimenti a mosaico con scaglie di marmo mentre le pareti sono rivestite in marmo, le scale ampie ed agevoli sono rivestite in marmo con pareti intonacate ed imbiancate, i pianerottoli dei piani sono ampi con pavimentazione sempre in mosaico con scaglie di marmo e le pareti intonacate ed imbiancate, è presente un impianto di ascensore (collocato al centro del vano scale in quello che una volta era il pozzo scala) della portata fino a 12 persone (900 Kg.) .**
