**CONSULENZA TECNICA PER L'EDILIZIA
SETTORE II - COSTRUZIONI AD USO DIREZIONALE**

**RELAZIONE DI VALUTAZIONE ESTIMATIVA
dell'unità immobiliare sita nel
COMUNE DI TRIESTE
via del Teatro Romano n. 22
Piano V° - Interno n.5**

Codice identificativo SIMEA IS_01191_02_005

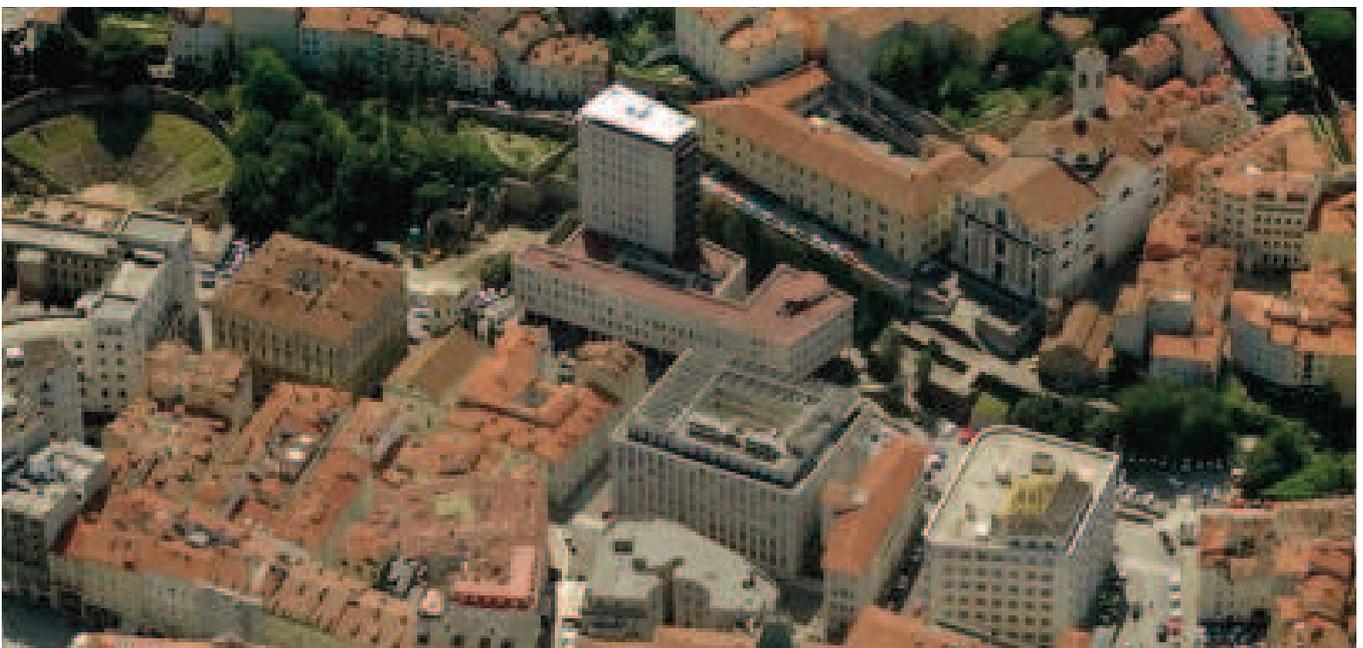
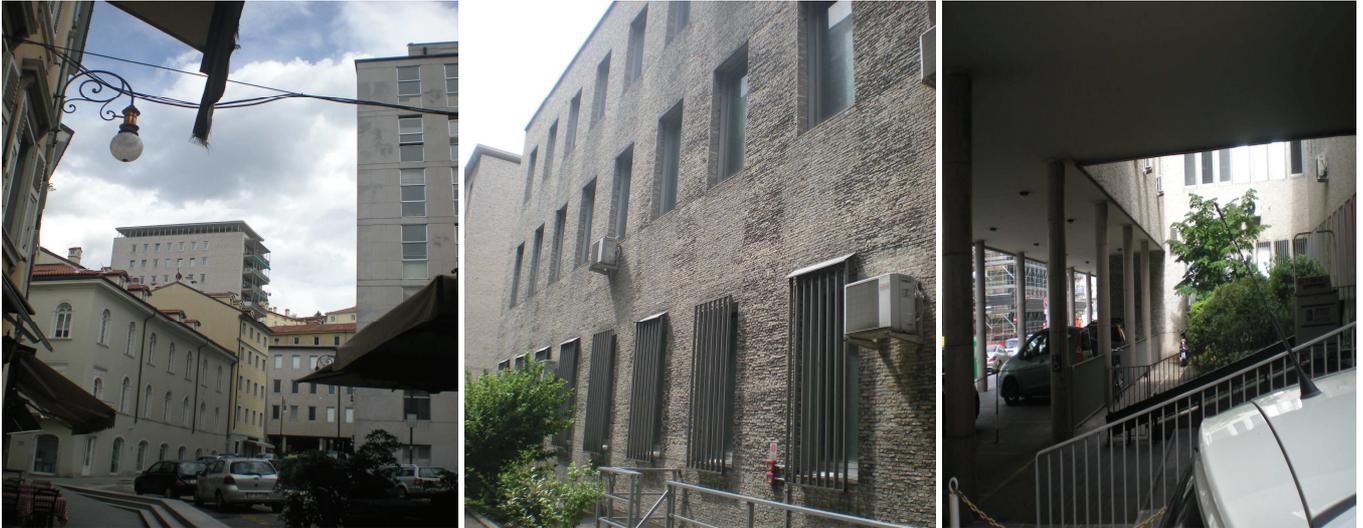
L'unità immobiliare oggetto di stima è collocata all'interno di un immobile edificato alla fine degli anni 50 che si identifica al Catasto Terreni nella particella n.2361/2 del Comune ensuario di Trieste. Esso è composto da un piano interrato e tre piani fuori terra che si sviluppano sull'intera area e da una torre di altri nove piani che occupa una parte dell'area concentrata nella parte a sud-est; l'appartamento in oggetto si trova proprio in questa torre al quinto piano fuori terra.

Parte dei piani dall'interrato al terzo sono occupati dagli uffici della Direzione Provinciale INAIL. L'edificio denota un certo pregio architettonico ed è rivestito, per tutto lo sviluppo delle facciate principali, in tesserine di pietra del Carso. Per volontà dei Vescovo Mons. Antonio Sant'in, al piano terra dell'edificio si trova un busto cinquecentesco in marmo alabastrino della Madonna con il Bimbo tra le braccia, detta "Madonna dei Fiori".
