COMUNE DI TRIESTE

via Puccini n.2

Piano 3° - Interno n.209

Codice identificativo SIMEA IS\_01188

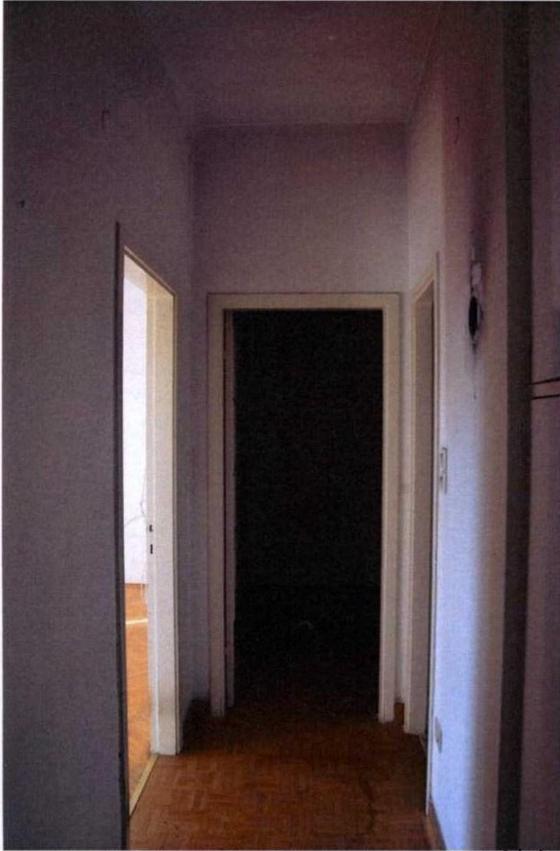
L'unità immobiliare non è servita da impianto di riscaldamento ed è ben visibile ancor oggi nel corridoio la vecchia stufa a carbone/legna attualmente in disuso.

L'unità immobiliare necessita di un totale intervento di ristrutturazione data la vetustà delle finiture di pareti e soffitti, l'eccessiva usura dei pavimenti che risultano consumati e danneggiati (in alcuni punti sono stati asportati e nel corridoio è stato fatto un intervento di riparazione sovrapponendo del linoleum al parquet esistente), infissi interni (ancora quelli originari senza nessun segno di manutenzione) ed esterni, e degli impianti della cucina (incompleti ed insufficienti), del servizio igienico e dell'impianto elettrico.

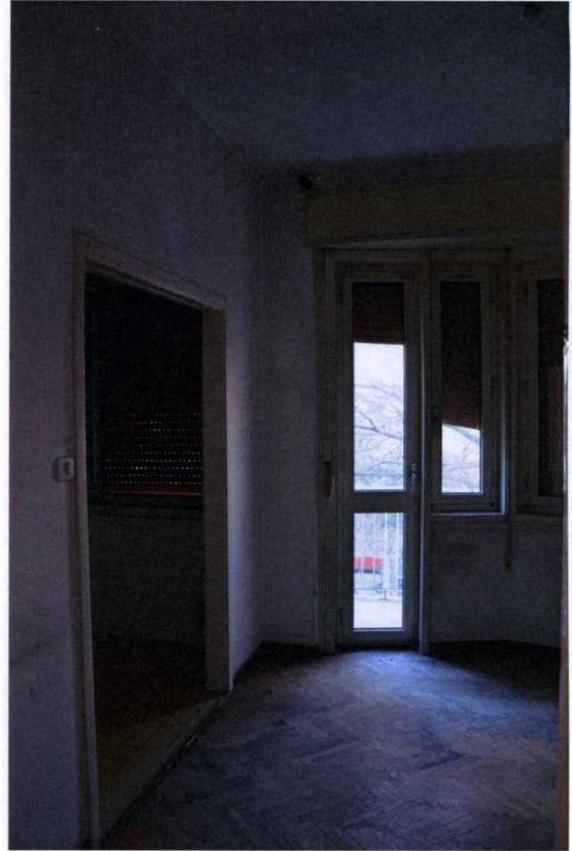
soggiorno

Le pavimentazioni degli ambienti principali sono in parquet di legno e si presentano in uno stato fatiscente e con tracce ben visibili di scarsa manutenzione.

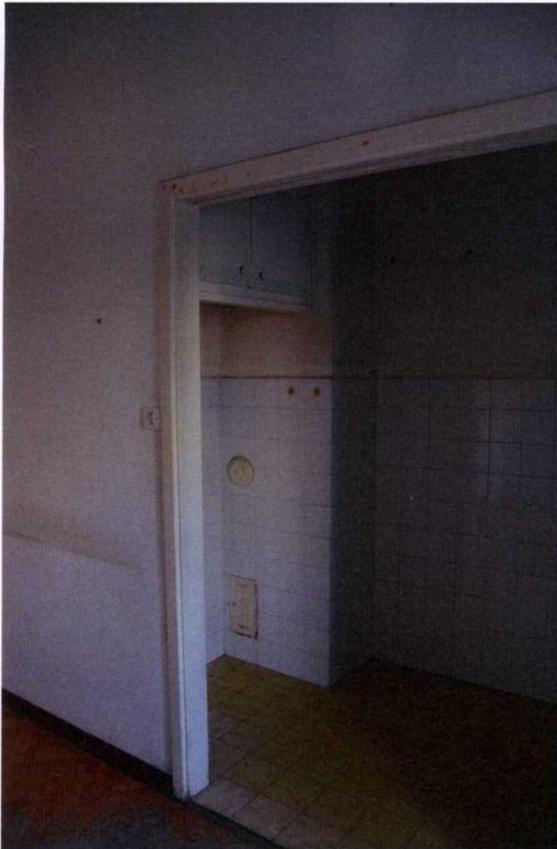
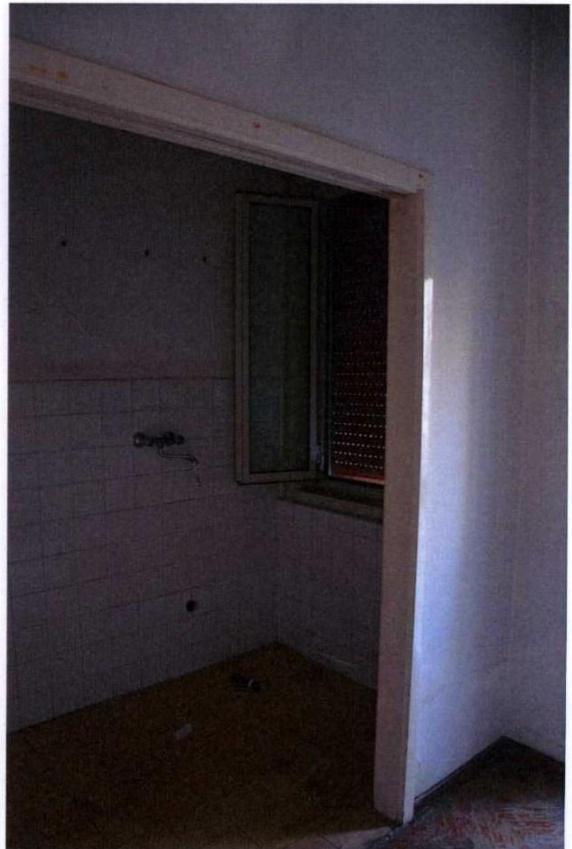
I servizi igienici sono fatiscenti sia nei sanitari che nelle finiture; anche lo spazio adibito a cucina si trova nelle stesse condizioni.
