ISPETTORATO DELLE INFRASTRUTTURE DELL'ESERCITO

RELAZIONE TECNICO - DESCRITTIVA

RIMINI

**ALLOGGIO ERN0030**

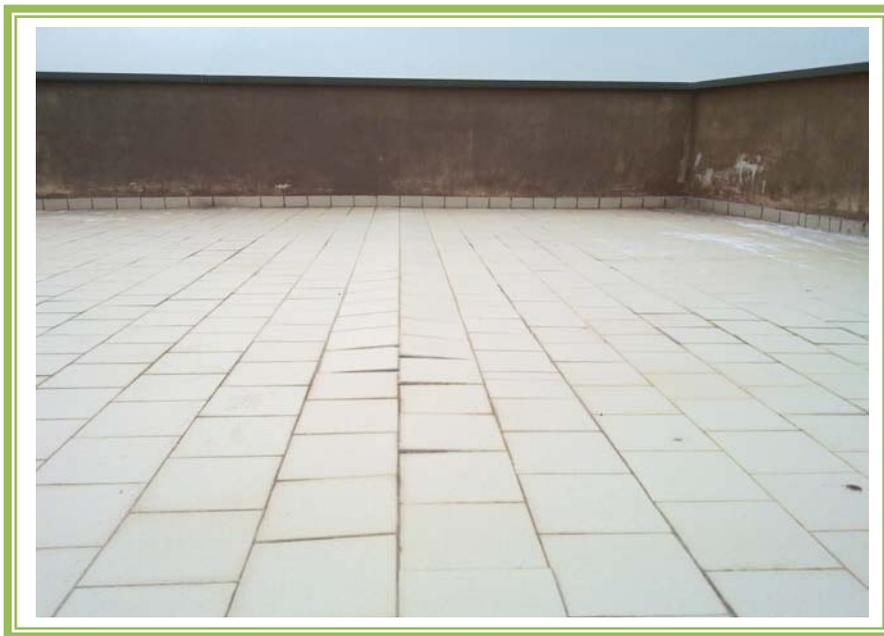
*F.83 n.2301 sub.26 (BCC – Lastrico solare)*

Sono disponibili n.3 lastrici solari comuni con funzione di copertura ubicati al piano quarto e quinto il cui stato non sembra garantire un tenuta ottimale all'acqua piovana visto il loro stato di degrado (vedi foto).

*Stato attuale della pavimentazione del terrazzo condominiale al 5° piano*

Le pavimentazioni della copertura piana a terrazzo sono piastrellate e presentano alcuni Problemi, ovvero piastrelle parzialmente sollevate, infiltrazioni di acqua piovana.

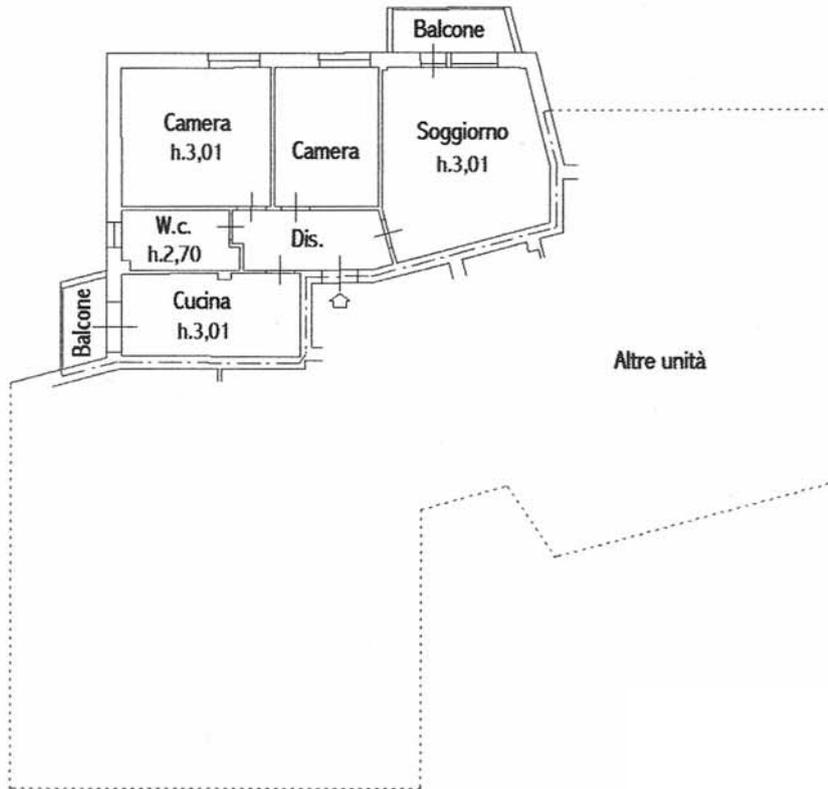
PIANO TERZO

Planimetria di u.i.u. in Comune di Rimini
