15° REPARTO INFRASTRUTTURE

RELAZIONE TECNICO - DESCRITTIVA

ALLOGGIO COD. EBA 0103

Via Napoli 324/A

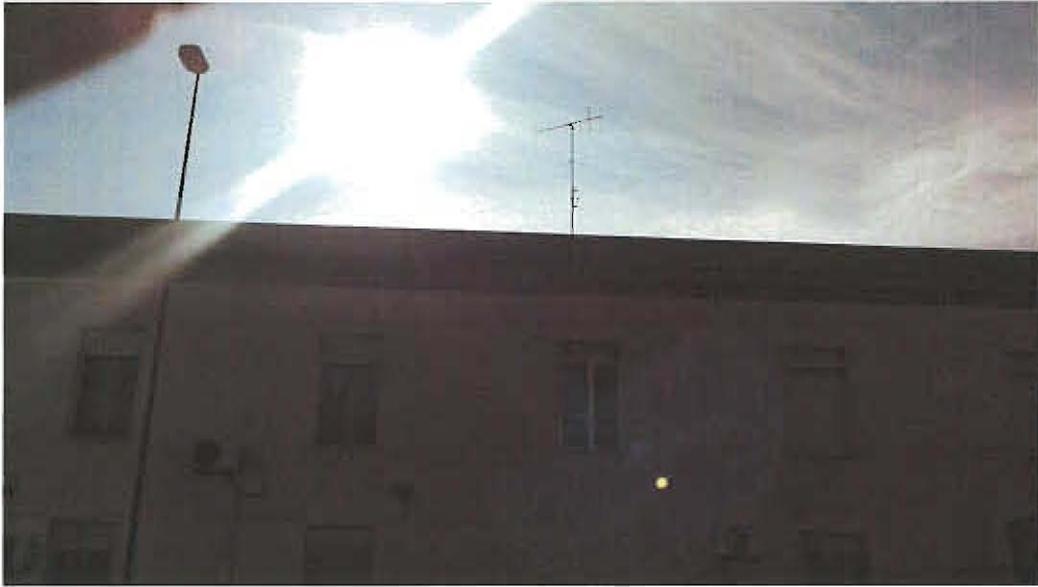
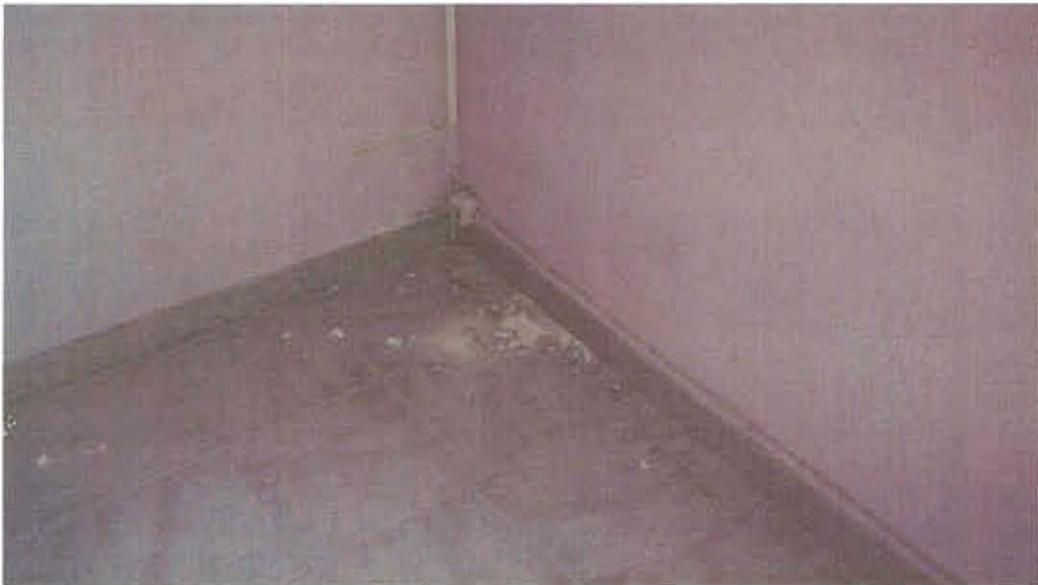
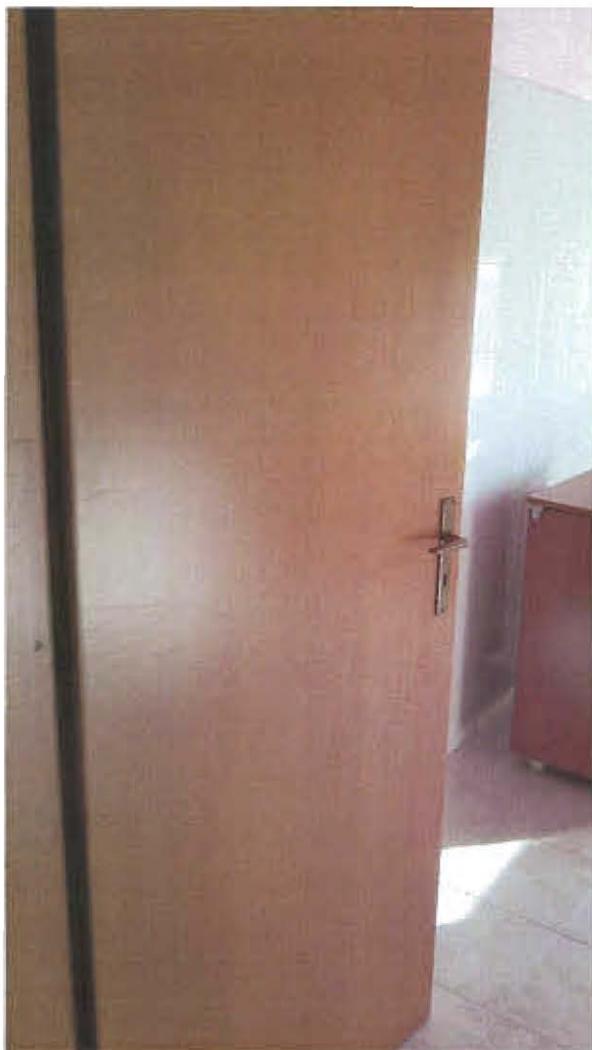
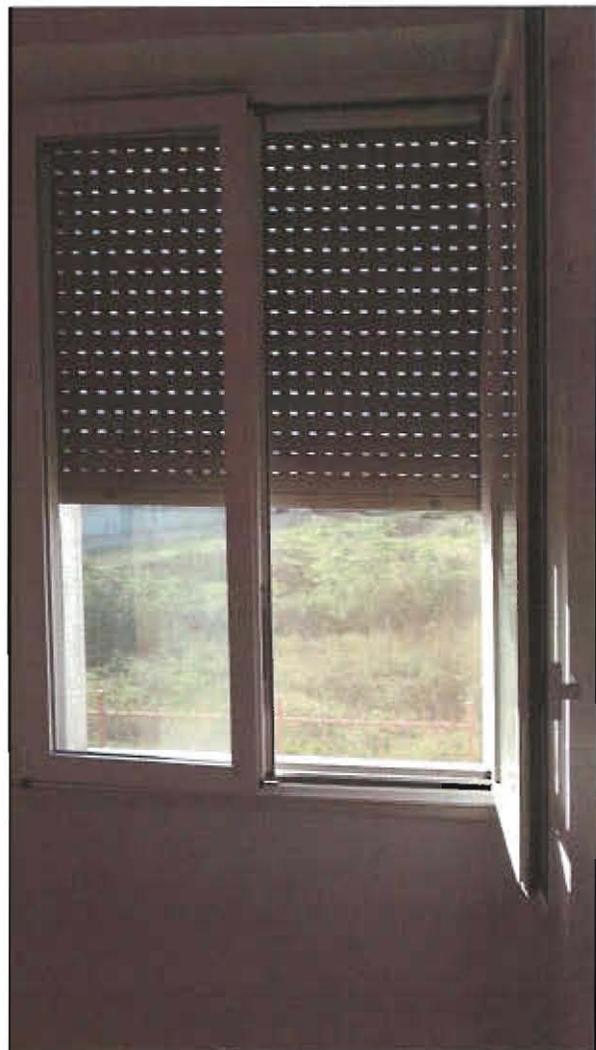
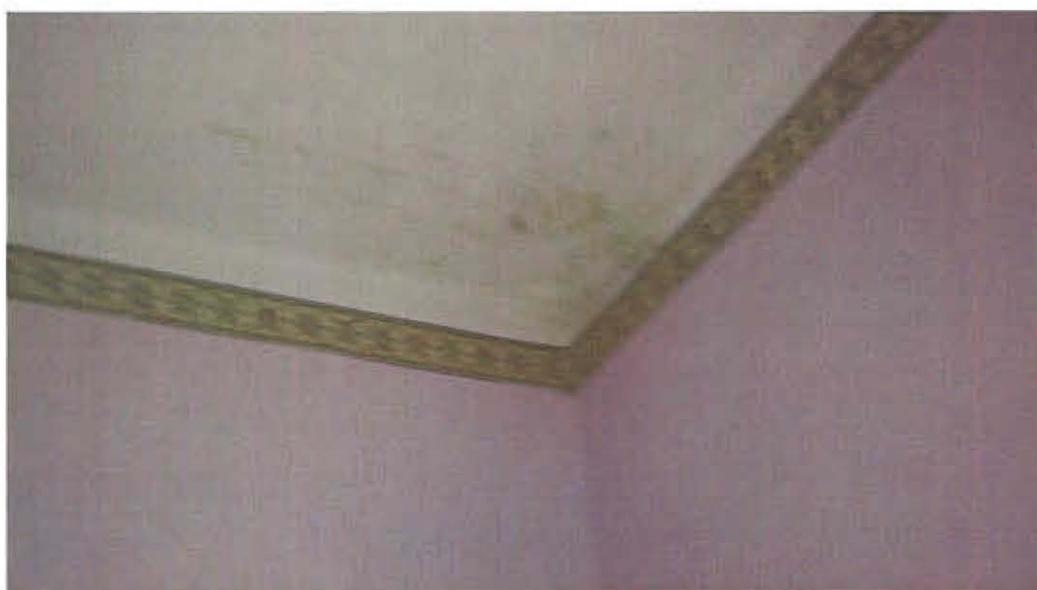
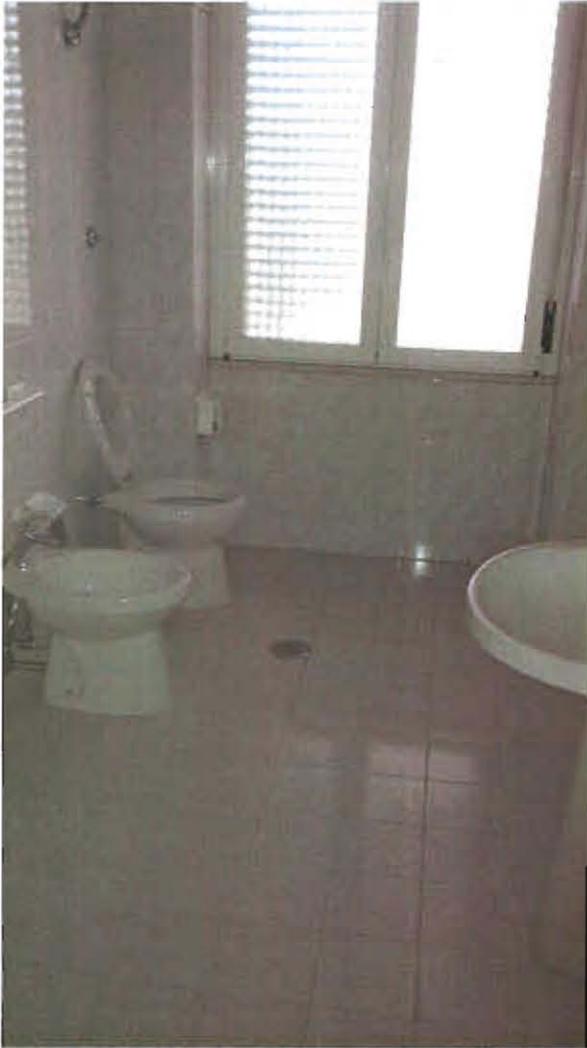
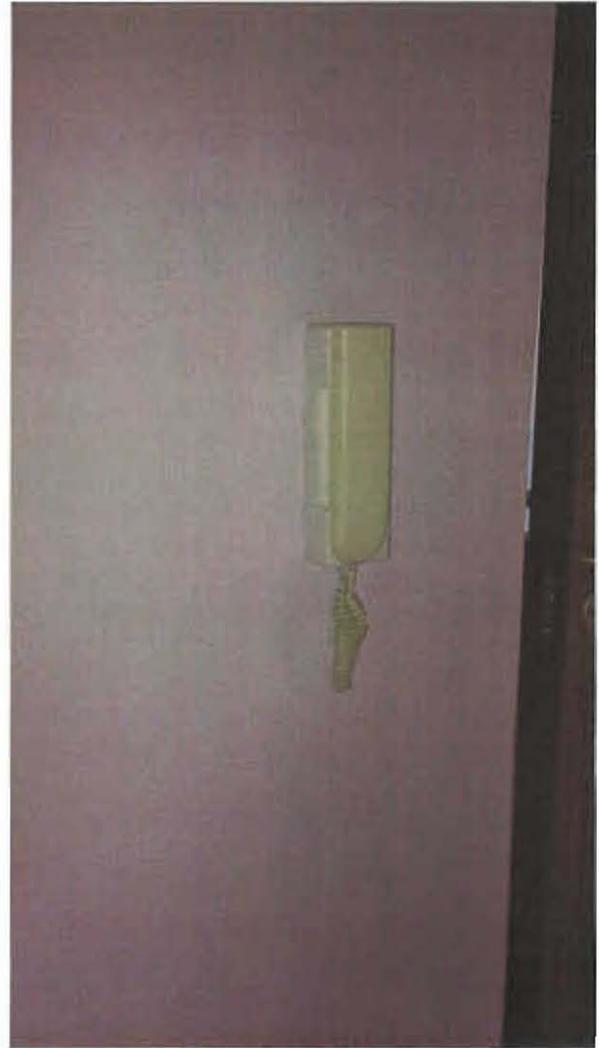
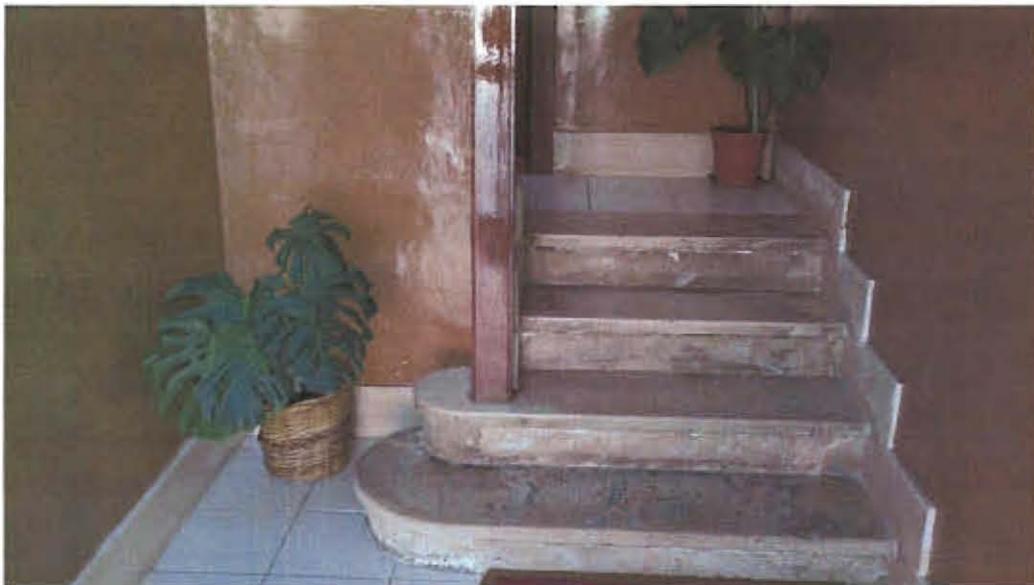
I prospetti esterni presentano diffuso degrado dei rivestimenti e degli intonaci, l'impianto elettrico di palazzina non è a norma, le parti comuni necessitano di interventi di manutenzione straordinaria.

Lo stato manutentivo generale dell'unità immobiliare è da considerarsi buono: i rivestimenti risultano in buono stato ma sono stati recentemente manutenzionati a cura dell'utente, i pavimenti in gres sono in buono stato, gli infissi e le porte interne sono datati ma in discreto stato di manutenzione, l'impianto idrico presenta alcune anomalie, l'impianto termico è inefficiente e l'impianto elettrico risulta a norma.

L' impianto idrico ed i servizi igienici presentano malfunzionamenti tali da richiedere interventi di manutenzione straordinaria, l'impianto termico è inefficiente.

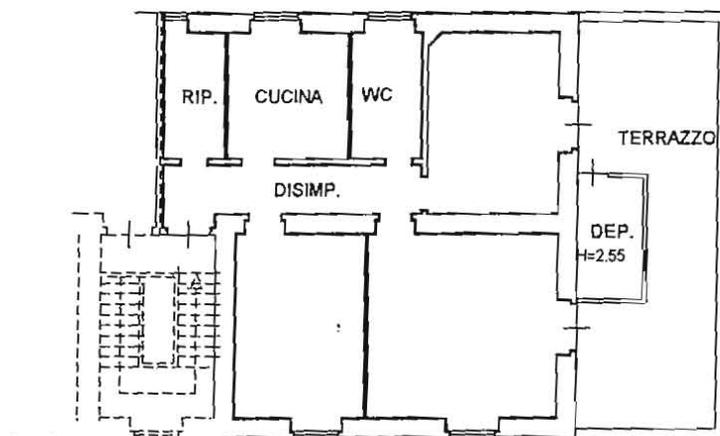
PIANO PRIMO

L'U.I. è composta di n° 3 vani ed accessori (consistenza catastale 5,5 vani) : n° 3 camere, ingresso/disimpegno, cucina, bagno, ripostiglio e terrazzo al piano di pertinenza con relativi n° 1 locale deposito (vds planimetri unità immobiliare).
