DIREZIONE DEL GENIO MILITARE
PER LA MARINA TARANTO

RELAZIONE TECNICO - DESCRITTIVA

COMUNE DI TARANTO
VIA MAGNAGHI, 12
Alloggio ASI - MTA0074

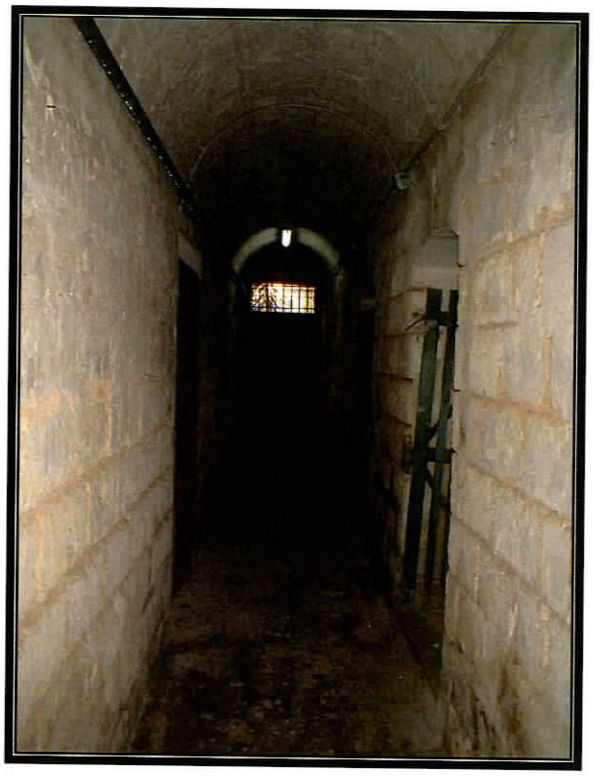
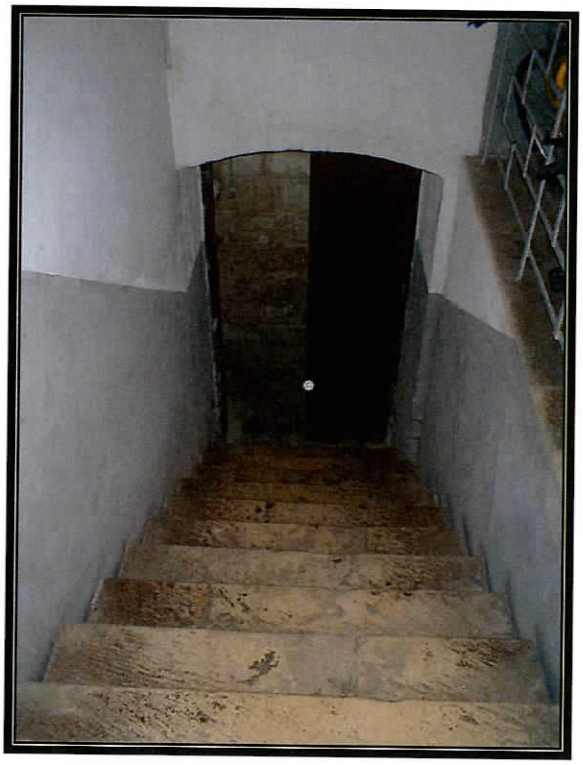
CORTE INTERNA, VANO SCALE E CANTINE

Da come si evince dalla tabella sopra riportata e dalla documentazione fotografica di cui all'Allegato 2, la voce "scadente" relativa agli accessi, infissi comuni, scale e alle parti comuni è dovute alla mancanza di finitura di intonaco civile per interni nel corridoio di accesso alle cantine e alla centrale idrica, nonché alla presenza di evidenti fenomeni di umidità;
