DIREZIONE DEL GENIO MILITARE
PER LA MARINA TARANTO

RELAZIONE TECNICO - DESCRITTIVA

COMUNE DI TARANTO
VIA MAGNAGHI, 12
Alloggio ASI - MTA0080

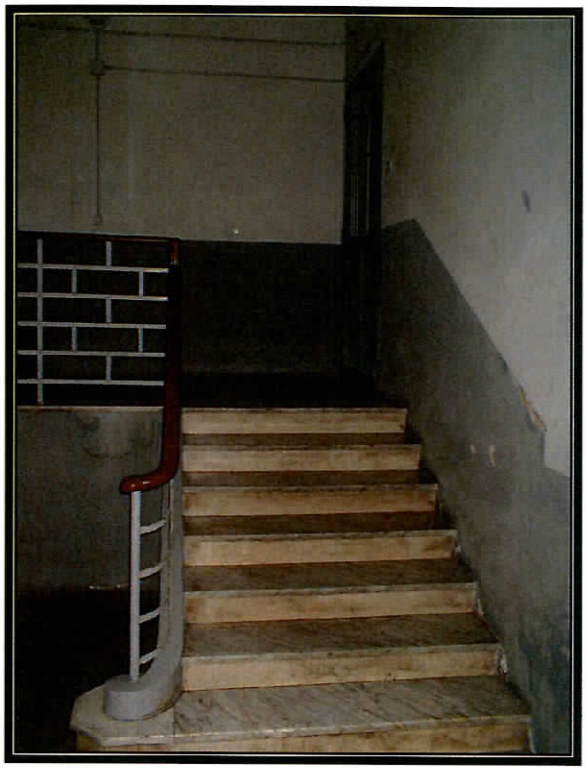
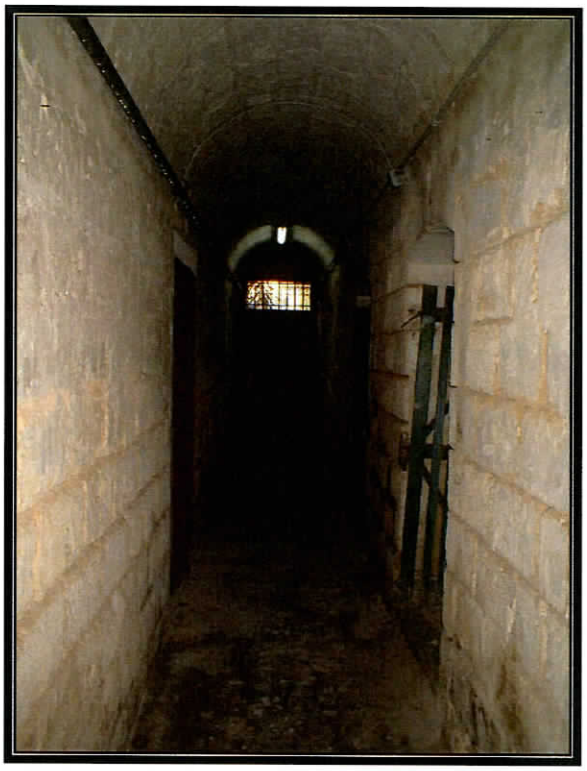
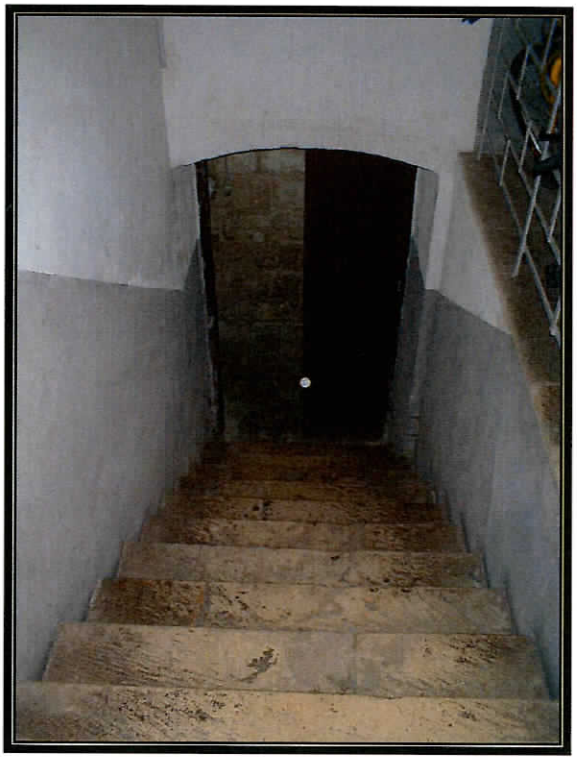
CORTE INTERNA, VANO SCALE E CANTINE

Da come si evince dalla tabella sopra riportata e dalla documentazione fotografica di cui all'Allegato 2, la voce "scadente" relativa agli accessi, infissi comuni, scale e alle parti comuni è dovute alla mancanza di finitura di intonaco civile per interni nel corridoio di accesso alle cantine e alla centrale idrica, nonché alla presenza di evidenti fenomeni di umidità.
