***DIREZIONE DEL GENIO MILITARE***
***PER LA MARINA TARANTO***

# ***RELAZIONE TECNICO - DESCRITTIVA***

***COMUNE DI TARANTO***
***VIA MAGNAGHI, 4 PALAZZINA "C"***
***Alloggio ASI - MTA0283***

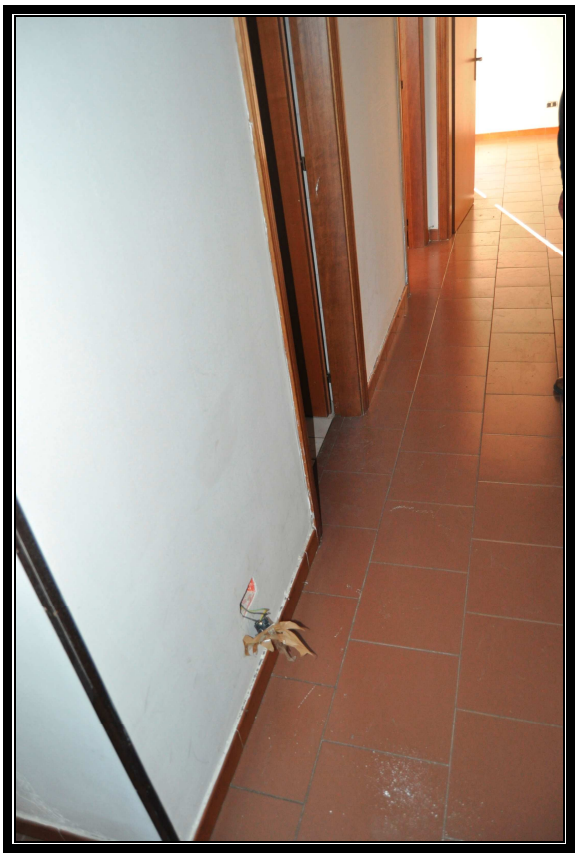
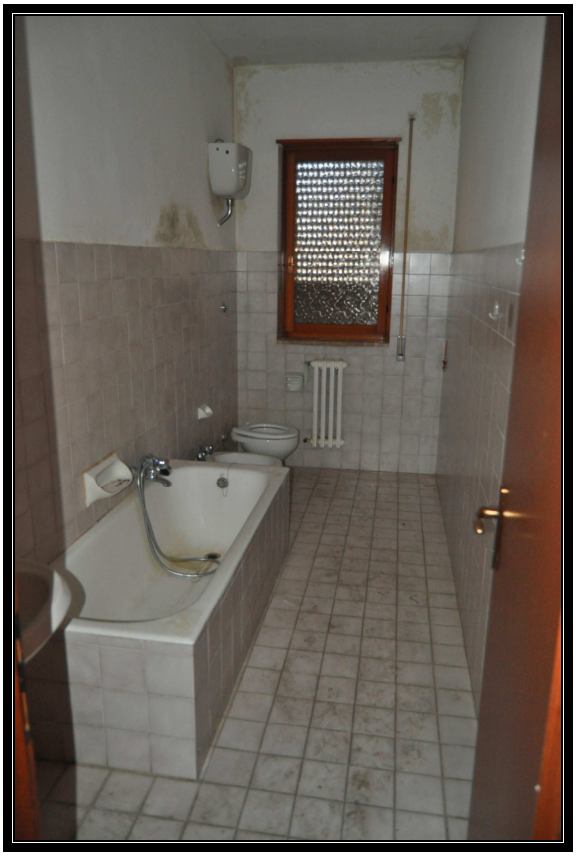
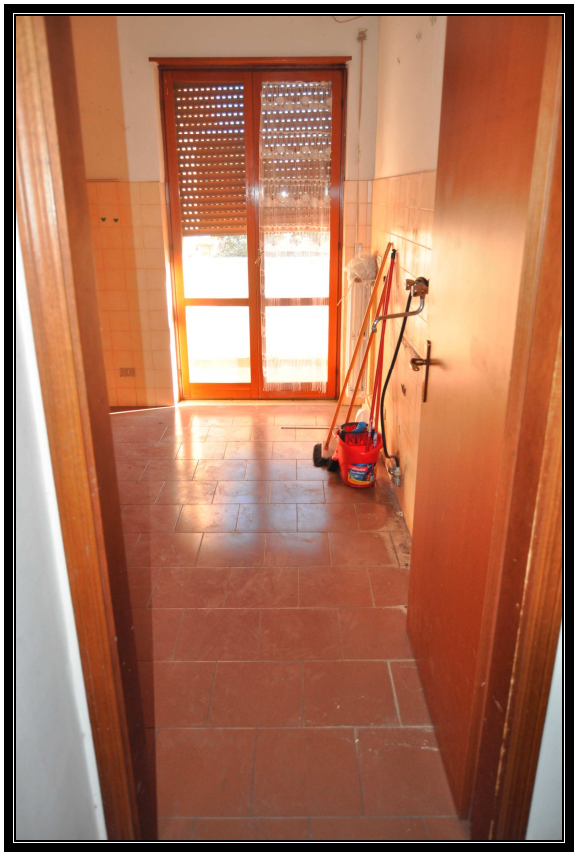
# INTERNO MTA 0283

- presenza di macchie di condensa e umidità su alcune pareti e soffitti dell'u.i. e sul parapetto del balcone con distacco della finitura superficiale;

- infissi esterni realizzati in legno e vetro semplice e quindi non a perfetta tenuta termica;
- impianto elettrico dotato di dispositivi di protezione ma non conforme alla normativa vigente.
