**Ministero della Difesa**  
**Direzione Generale dei Lavori e del Demanio**  
**Ufficio Generale Dismissione Immobili**  
**Piazza della Marina, 4 - 00196 Roma**

## **RELAZIONE TECNICO - DESCRITTIVA**

**Alloggio codice ERM0384**  
**Via Lorenzo Ellero 29, ROMA**

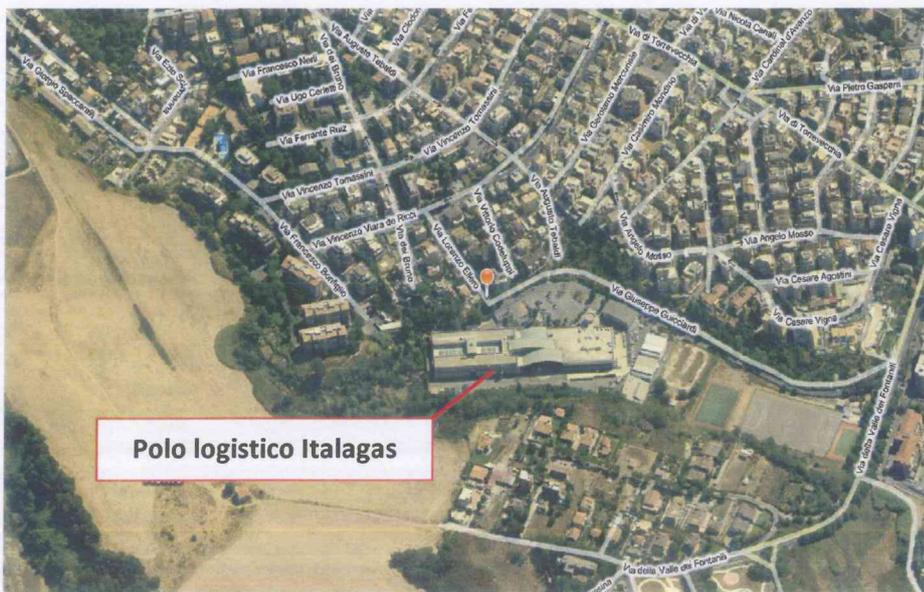
Fig.2 – Particolare fotografico relativo al contesto urbanistico di medio pregio, costituito in prevalenza da edifici pluripiano di destinazione residenziale. Evidente il complesso logistico Italgas, prospiciente l'ubicazione della palazzina.

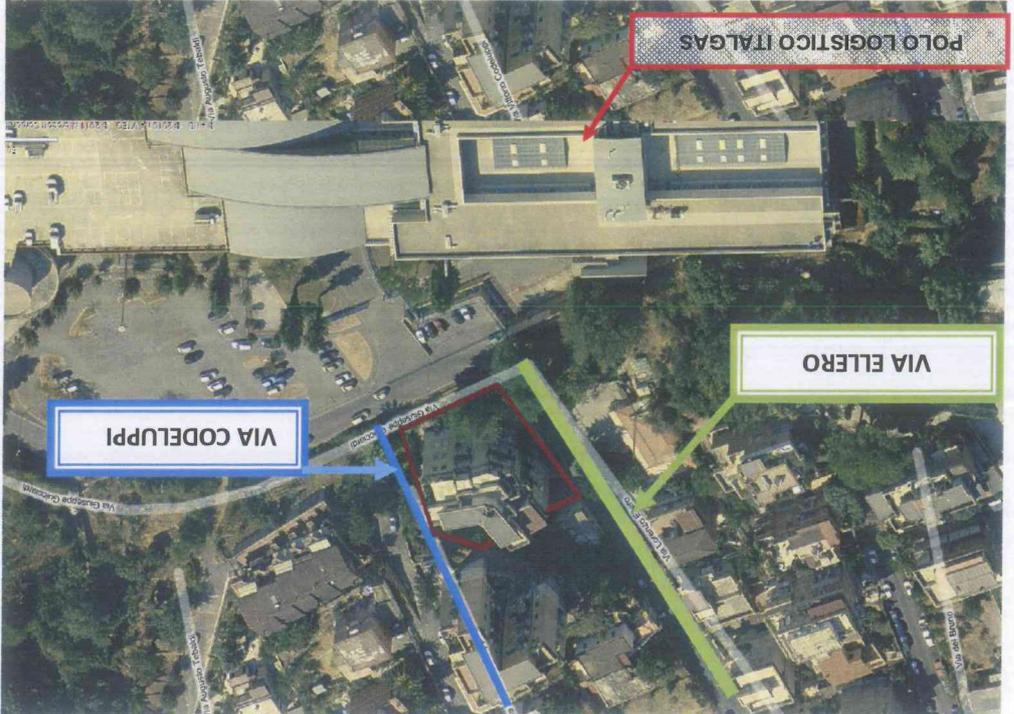
L'unità immobiliare in questione risente di elementi negativi connessi alla posizione del fabbricato, depressa rispetto agli altri circostanti, ed all'ubicazione dello stesso in prossimità del polo logistico ITALGAS (vds. fig. 3).

L'area di sedime confina a nord con Via Lorenzo Ellero, a ovest con Via Giuseppe Guicciardi e a sud con Via Vittorio Codeluppi. Il manufatto è ubicato in un lotto posto alla base di un declivio collinare, in posizione depressa rispetto agli edifici circostanti (vds. fig. 3).

Fig.3 - Particolare fotografico della zona da cui si evince la posizione depressa del fabbricato rispetto agli altri ubicati su via Codeluppi e via Ellero.

La particolare posizione del fabbricato, ai piedi di un terrapieno, favorisce l'accumulo localizzato delle acque meteoriche con problemi di umidità di risalita nel paramento esterno dell'edificio e nelle tamponature interne del piano terra. Sono anche presenti segni di degrado degli intonaci interni di taluni alloggi dei piani superiori e delle cantine e delle parti comuni al piano copertura, dovuti alle infiltrazioni meteoriche provenienti dal tetto e fenomeni di condensa superficiale ed interstiziale. Il cornicione del tetto risulta localmente danneggiato, con perdita del copriferro e distacco localizzato degli elementi di copertura. Le solette dei terrazzi presentano perdita del copriferro, presenza di muffe e distacchi localizzati di intonaco (vds. fig. 8). Per quanto precede si stimano importanti e cospicui interventi di manutenzione straordinaria su tutto il paramento murario esterno, la copertura e le parti comuni in prossimità del piano di copertura stesso (soffitte e depositi).

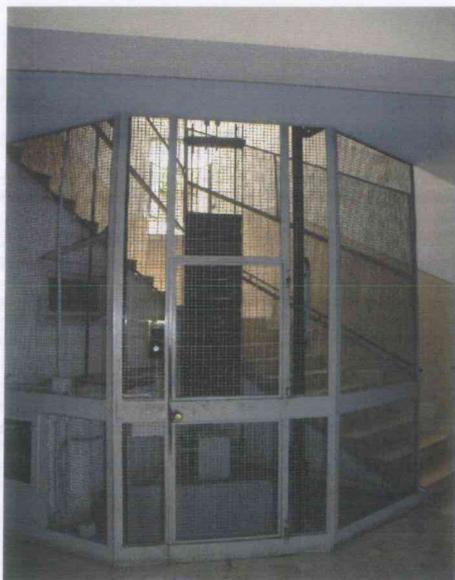
Fig.9 – Impianto ascensore.  
Particolare fotografico dell'accesso  
all'impianto dal piano terra.
