## RELAZIONE TECNICO - DESCRITTIVA

**Data sopralluogo:** 26 maggio 2011

**Indirizzo:** Via Lorenzo Ellero, 29 – 00168 ROMA (RM)

**Descrizione:** Alloggio al 1° piano, interno 5 di una palazzina di 6 piani fuori terra di complessivi 14 alloggi. Il fabbricato ha struttura portante in conglomerato cementizio armato, tamponatura esterna in muratura, tetto piano.

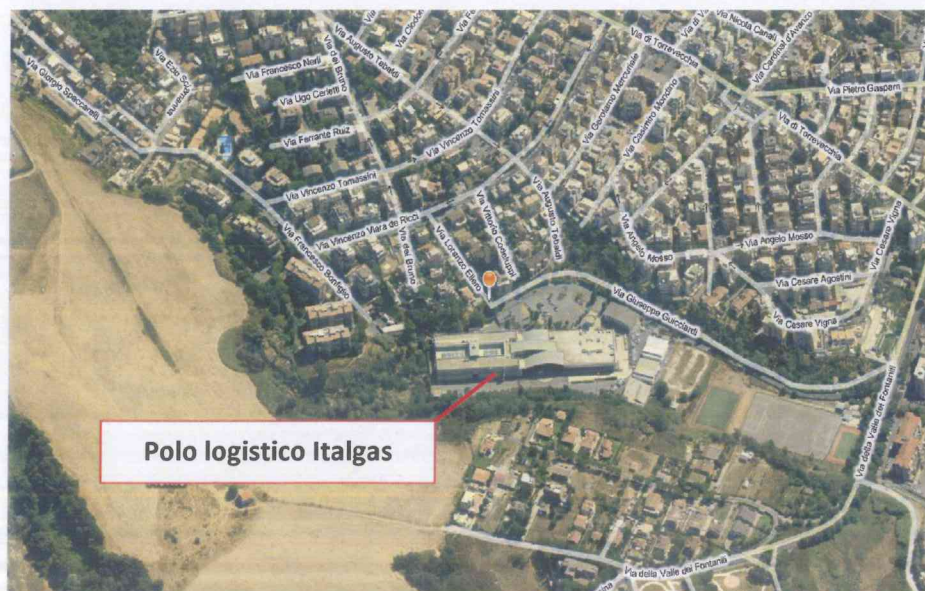
L'unità immobiliare in questione risente di elementi negativi connessi alla posizione del fabbricato, depressa rispetto agli altri circostanti, ed all'ubicazione dello stesso in prossimità del polo logistico ITALGAS (vds. fig. 3).

Fig.2 – Particolare fotografico relativo al contesto urbanistico di medio pregio, costituito in prevalenza da edifici pluripiano di destinazione residenziale. Evidente il complesso logistico Italgas, prospiciente l'ubicazione della palazzina.
