## RELAZIONE TECNICO - DESCRITTIVA

**Alloggio codice ERM 0941**  
**Via Roccagorga n.15, - ROMA (RM)**

<b>Data sopralluogo:</b>	<b>03/09/2013</b>
<b>Alloggio:</b>	<b>ERM 0941</b>
<b>Indirizzo:</b>	<b>Via Roccagorga n.15 - ROMA</b>
<b>Piano:</b>	<b>QUINTO di edificio dotato di ascensore</b>
<b>Descrizione:</b>	<i>Alloggio al piano QUINTO, scala B, int.11 di una palazzina di cinque piani fuori terra di complessivi 25 alloggi. Il fabbricato ha struttura portante in calcestruzzo armato, tamponatura esterna in muratura a cassa vuota, tetto a falde..</i>
<b>Esposizione ed esposizione</b>	<i>L'unità non presenta particolari caratteristiche di panoramicità, né tantomeno il fabbricato si trova in posizione di particolare pregio e le caratteristiche di posizione ed esposizione non si discostano da quelle medie della zona di riferimento.</i>
<b>Data di abitabilità dell'edificio:</b>	<u>circa 1965</u>
<b>Consistenza unità immobiliare:</b>	<b>113 mq</b>
<b>Attuale uso unità immobiliare:</b>	<b>LIBERO</b>
<b>Stato di manutentivo e conservativo dell'unità immobiliare:</b>	<u>MEDIOCRE</u>

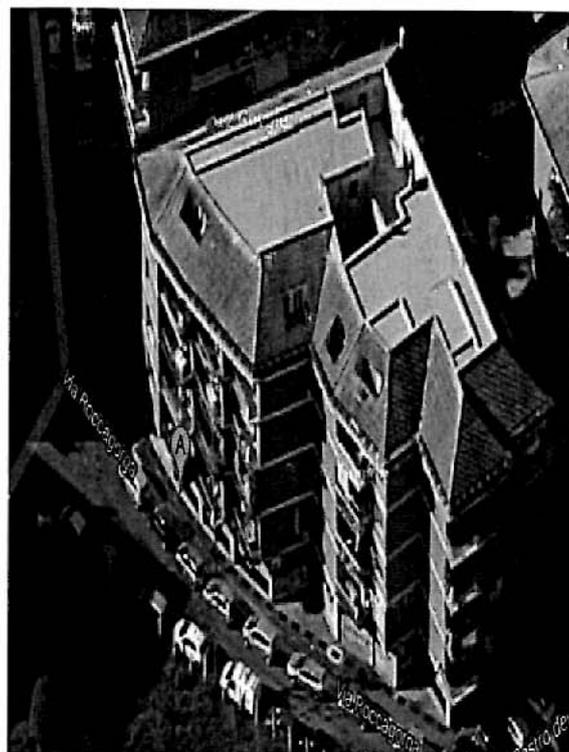
Foto 11- Vista lato sud-ovest del fabbricato

Completamente rivestiti con mattoncini rossi i quali si presentano in buone condizioni di manutenzione; è comunque opportuno sottolineare che la perdita di parte dell'intonaco e del copriferro dai cornicioni con distacco delle copertine dei balconi compromettono l'aspetto estetico dell'intero edificio. Pertanto, i paramenti risultano gravemente deteriorati in misura superiore al 10% della superficie complessiva della facciata.

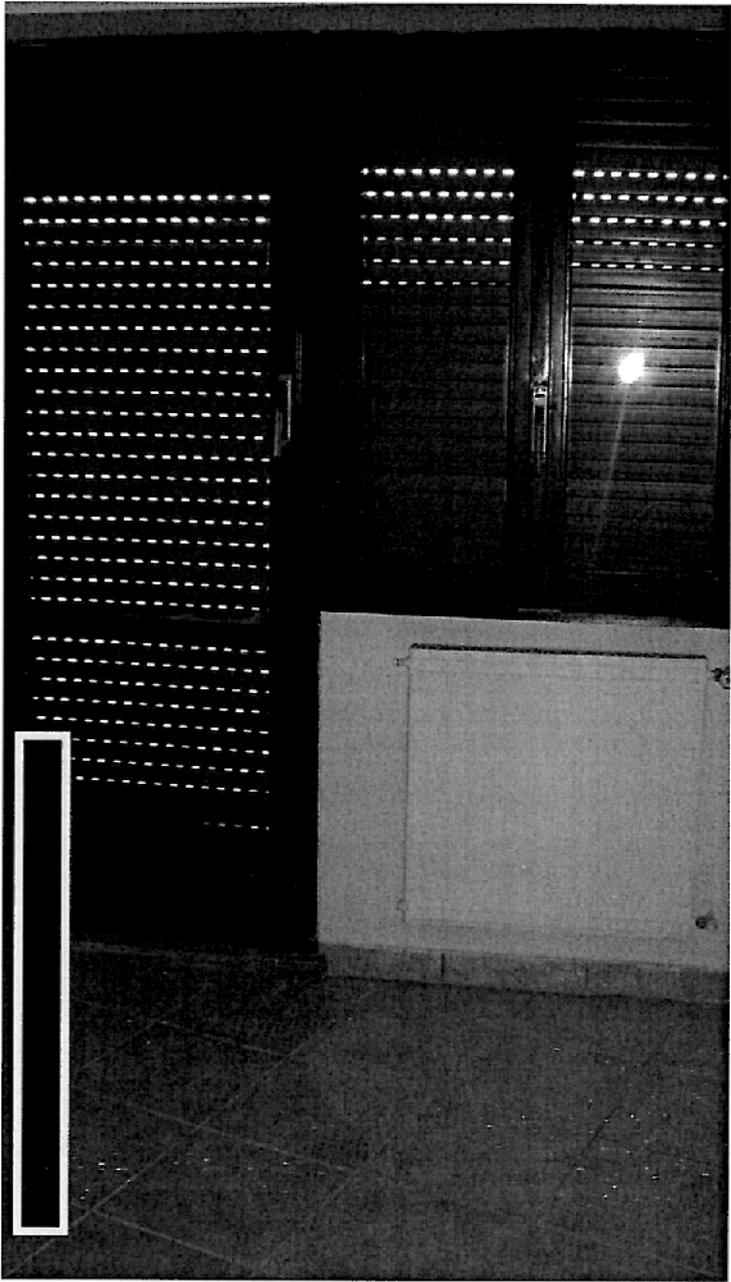
Particolare soggiorno

I tramezzi, intonacati e tinteggiati, appaiono in un mediocre stato di manutenzione.
