**12° REPARTO INFRASTRUTTURE**

**RELAZIONE TECNICO - DESCRITTIVA**

**Alloggio codice EGO0014**

**Via Ristori 50, GORIZIA**

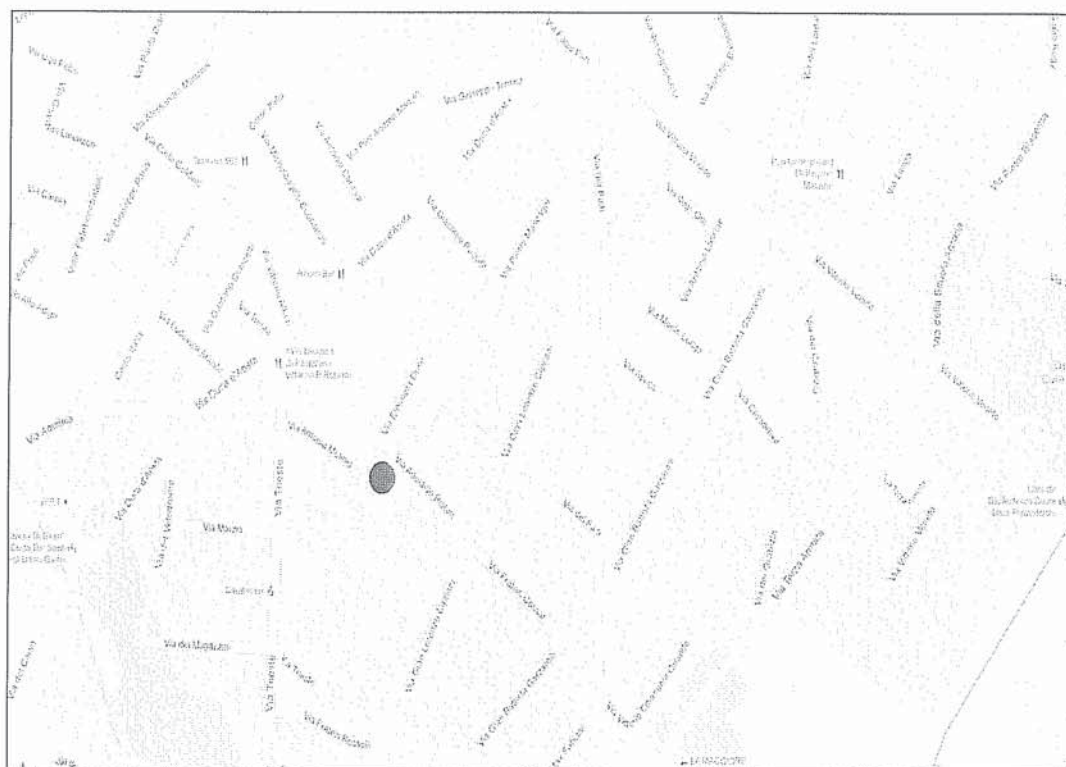
*Foto 1 - Mappa di GORIZIA, da cui si evince la posizione di prossimità del fabbricato alle principali vie di comunicazione.*

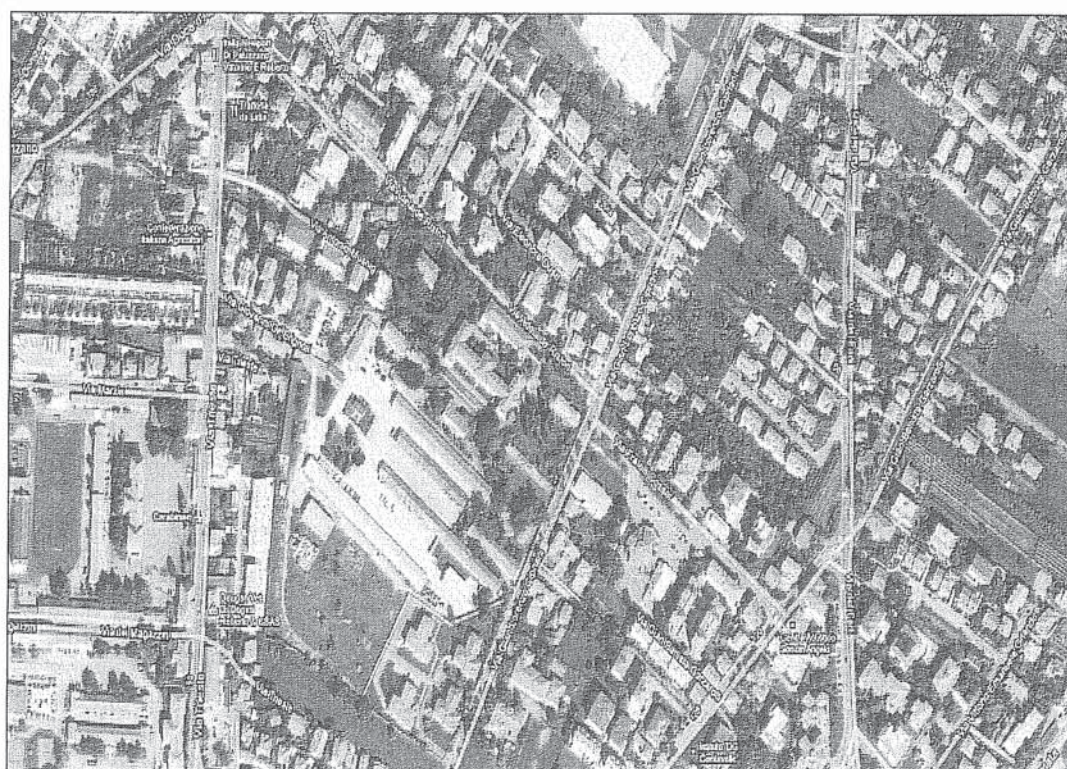
*Foto 2 – Particolare fotografico relativo al contesto urbanistico di medio pregio, costituito in prevalenza da edifici pluriplano di destinazione residenziale.*
