**12° REPARTO INFRASTRUTTURE**

**RELAZIONE TECNICO - DESCRITTIVA**

**Alloggio codice EGO0015**

**Via Ristori 50, GORIZIA**

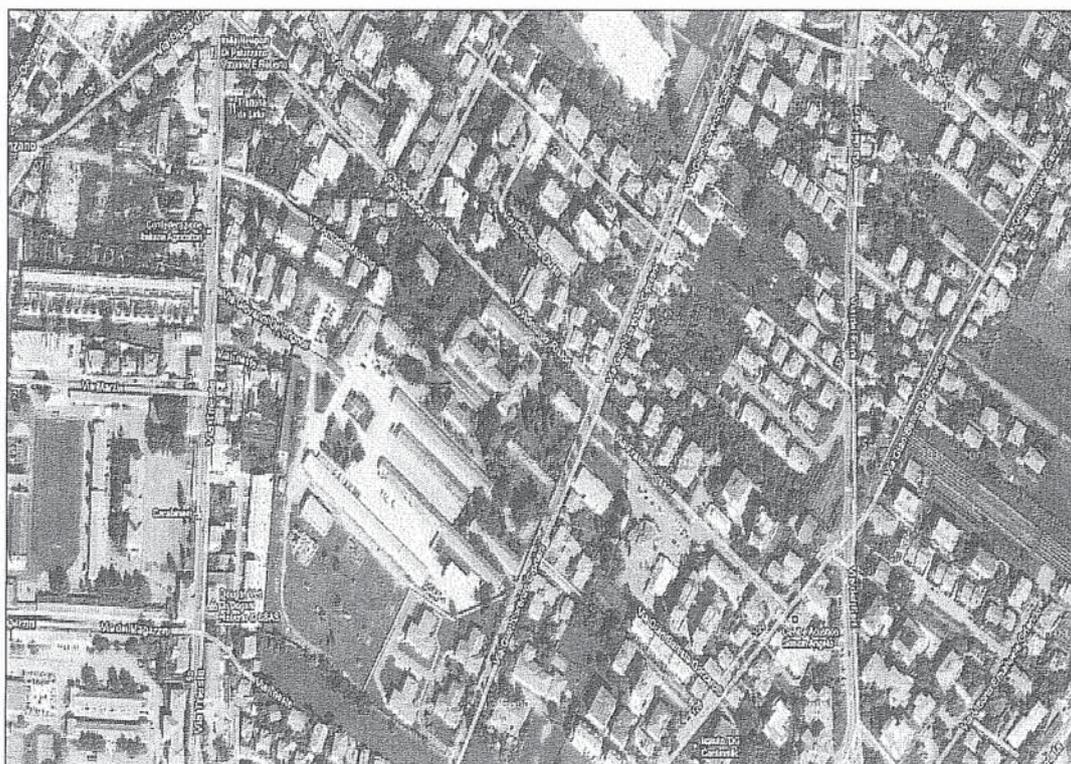
Foto 2 – Particolare fotografico relativo al contesto urbanistico di medio pregio, costituito in prevalenza da edifici pluripiano di destinazione residenziale.
