**12° REPARTO INFRASTRUTTURE**

**RELAZIONE TECNICO - DESCRITTIVA**

**Alloggio codice EGO0022**

**Via Ristori 52/1, GORIZIA**

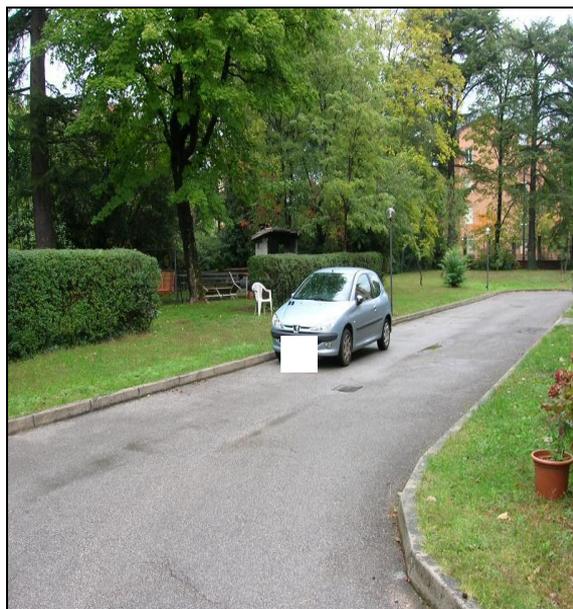
L'edificio dispone di box auto, depositi sottotetto, posti auto, in numero inferiore al numero degli alloggi (foto 4).

*Foto 4 – Particolare fotografico dei box auto e dell'area verde e di parcheggio dell'edificio.*
