**12° REPARTO INFRASTRUTTURE**

**RELAZIONE TECNICO - DESCRITTIVA**

**Alloggio codice EGO0025**

**Via Ristori 52/1, GORIZIA**

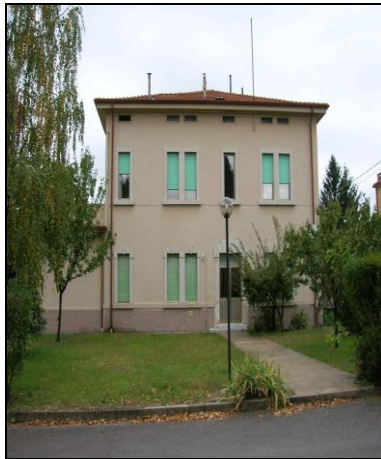
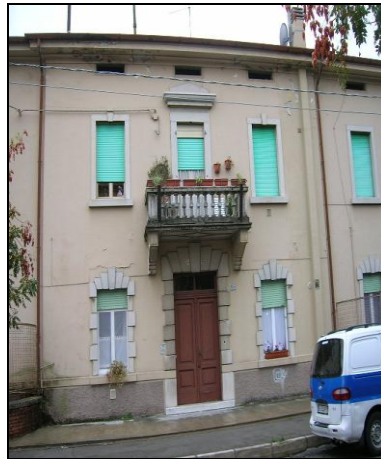
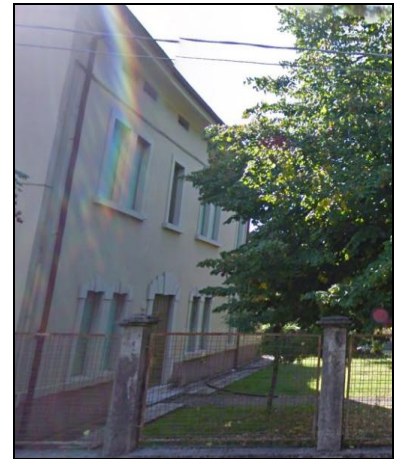
L'edificio in cui è ubicata l'unità immobiliare, oggetto della presente valutazione, ha pianta regolare, ed è composto da un unico corpo di fabbrica, con tre vani scala, una con accesso da Via Ristori e le restanti con accesso dalle strade interne al comprensorio (foto 3).

*Foto 3 – Particolare fotografico dal quale si evince i tre ingressi di Via Ristori 52/2*

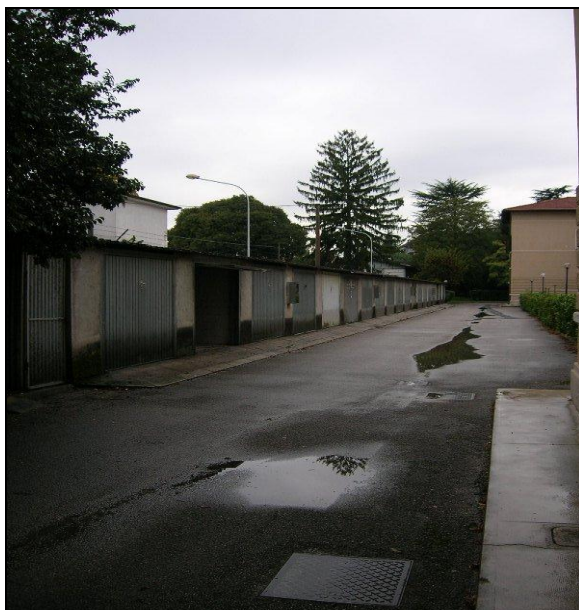
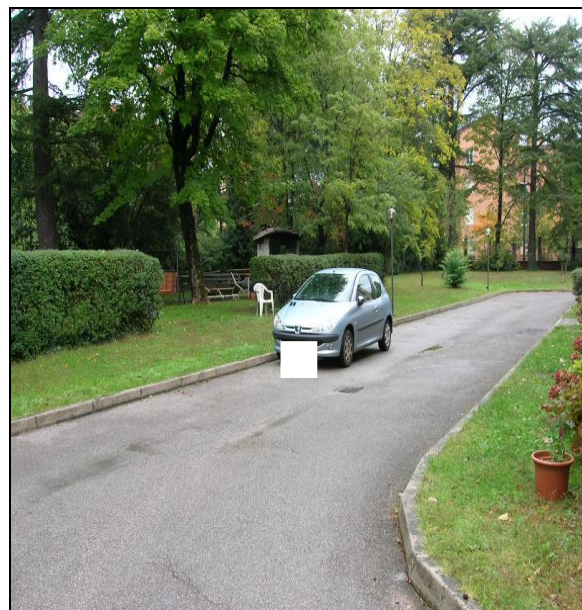
L'edificio dispone di box auto, depositi sottotetto, posti auto, in numero inferiore al numero degli alloggi (foto 4).

*Foto 4 – Particolare fotografico dei box auto e dell'area verde e di parcheggio dell'edificio.*

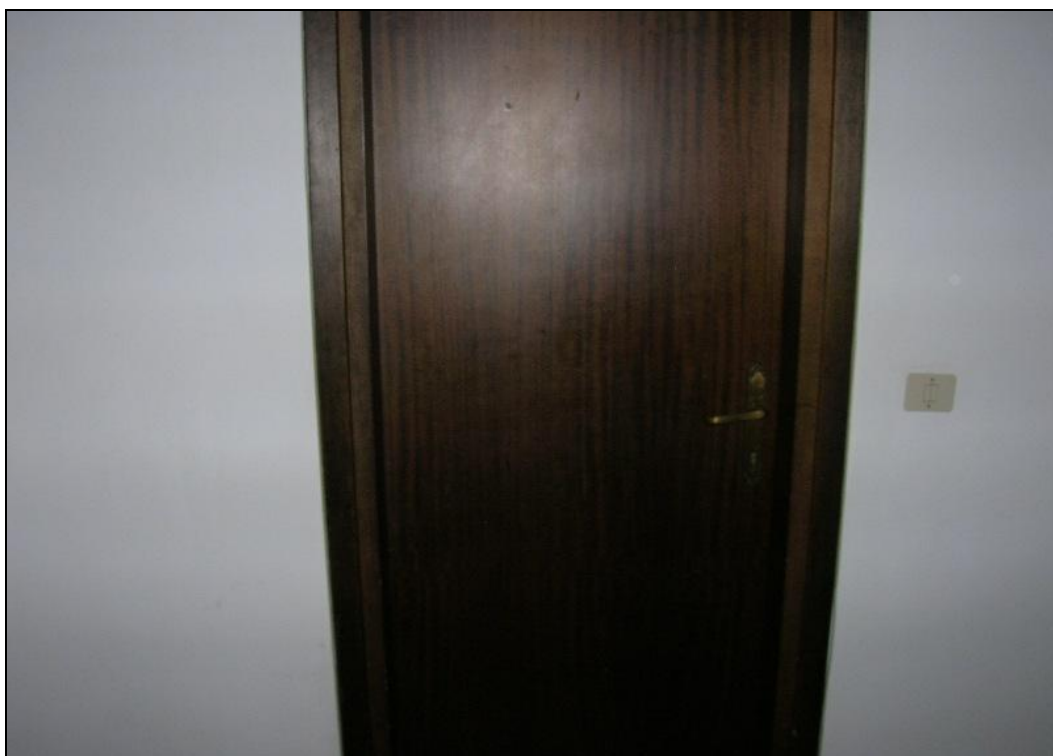
Gli infissi interni si presentano in uno buono stato, sono realizzati in legno tamburato. La porta d'ingresso è in legno tamburato (foto 4 e 5 dell'Allegato 1).

*Foto 4 - porta interna in legno tamburato.*

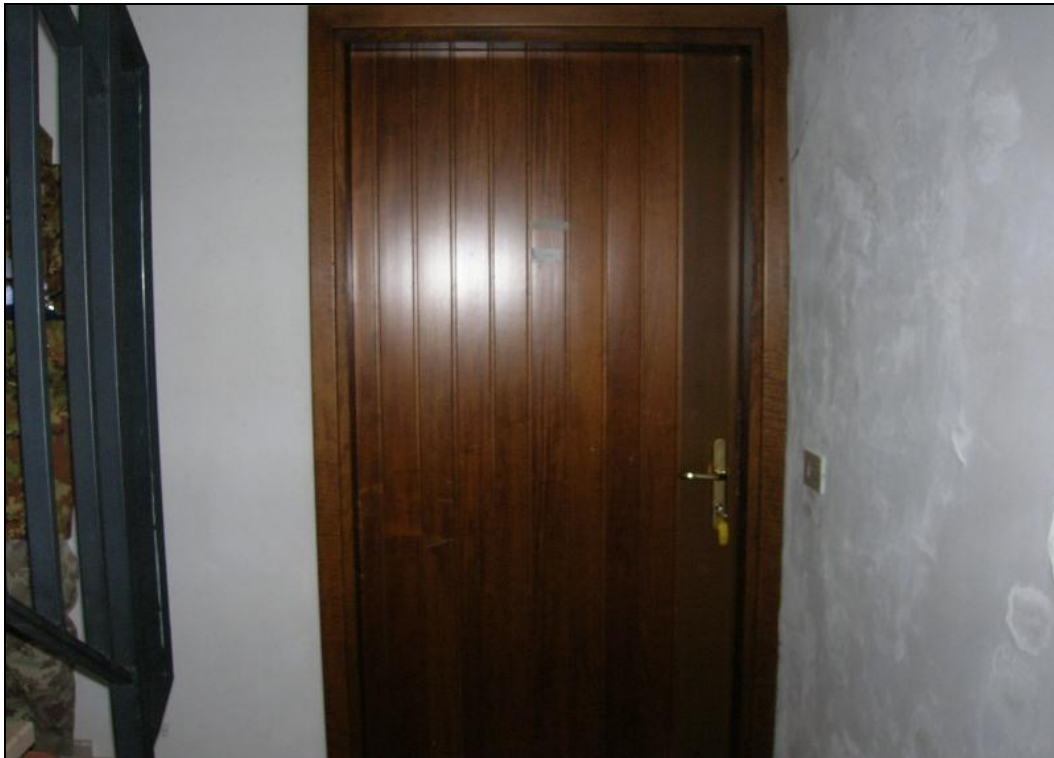
*Foto 5 – porta esterna in legno tamburata d'ingresso*
