**12° REPARTO INFRASTRUTTURE**

**RELAZIONE TECNICO - DESCRITTIVA**

**Alloggio codice EGO0026**

**Via Ristori 52/1, GORIZIA**

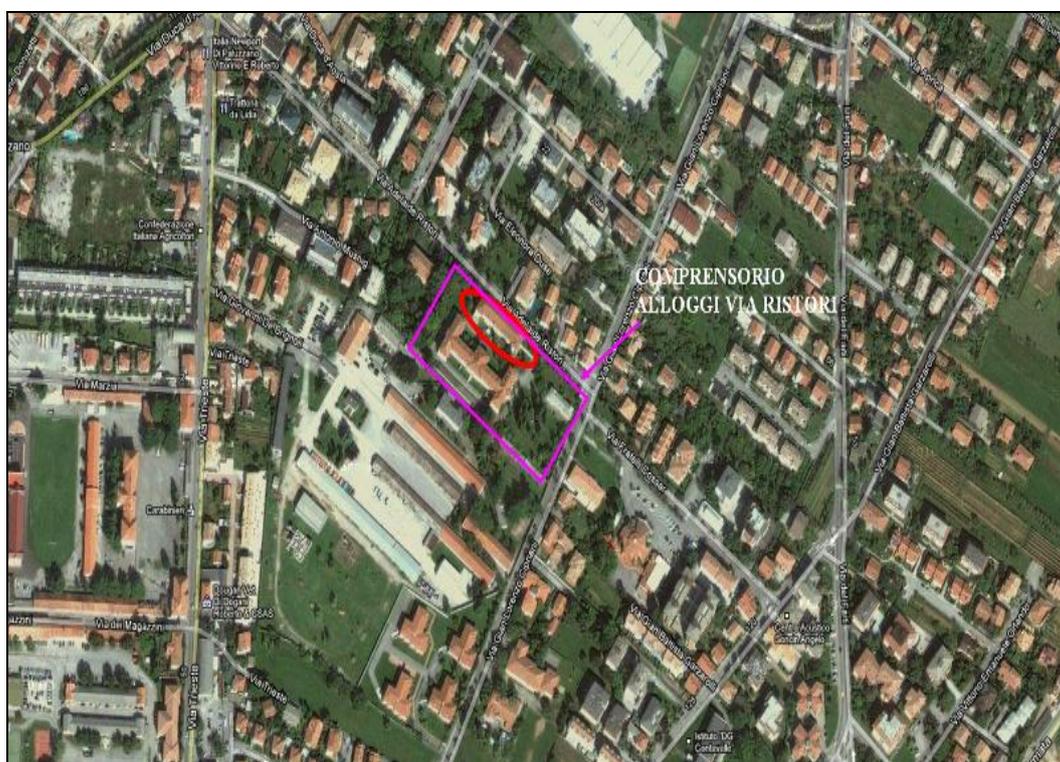
Foto 2 – Particolare fotografico relativo al contesto urbanistico di medio pregio, costituito in prevalenza da edifici plurilaterali di destinazione residenziale.
