**12° REPARTO INFRASTRUTTURE**

**RELAZIONE TECNICO - DESCRITTIVA**

**Alloggio codice EGO0001**

**Via Ristori 52/2, GORIZIA**

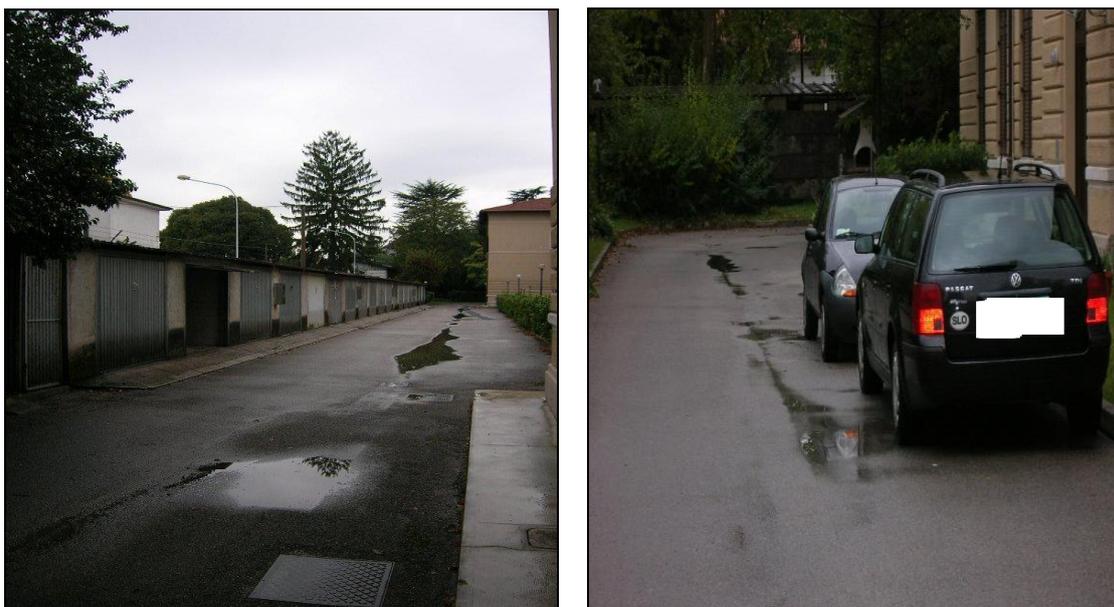
L'edificio dispone di box auto, depositi sottotetto, posti auto, in numero inferiore al numero degli alloggi (foto 4).

*Foto 4 – Particolare fotografico dei box auto e dell'area verde e di parcheggio dell'edificio.*

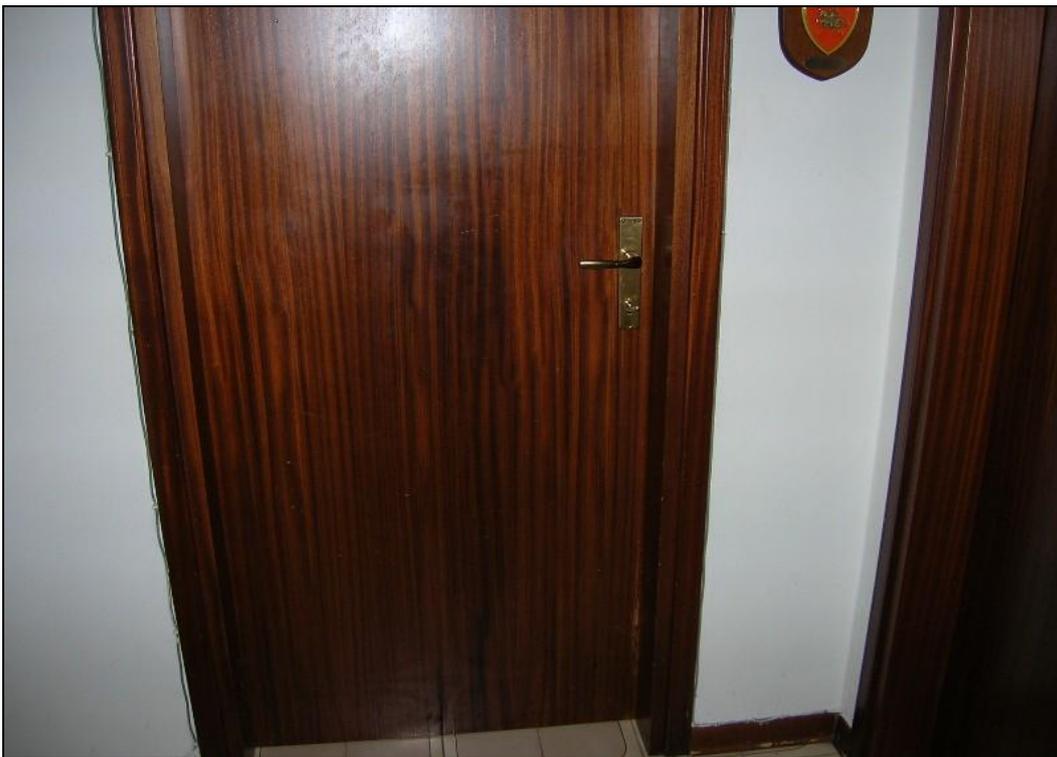
Gli infissi interni si presentano in uno buono stato, sono realizzati in legno tamburato. La porta d'ingresso è in legno tamburato (foto 4 e 5 dell'Allegato 1).

*Foto 4 - porta interna in legno tamburato.*

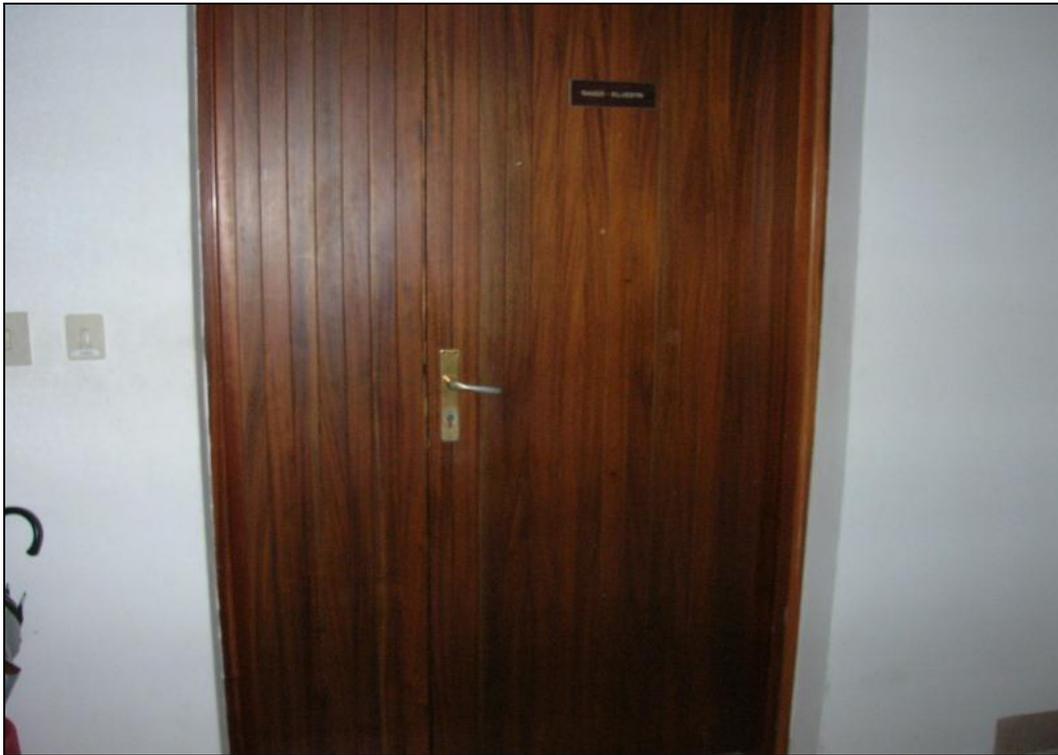
*Foto 5 – porta esterna in legno tamburata d'ingresso*
