**12° REPARTO INFRASTRUTTURE**

**RELAZIONE TECNICO - DESCRITTIVA**

**Alloggio codice EGO0004**

**Via Ristori 52/2, GORIZIA**

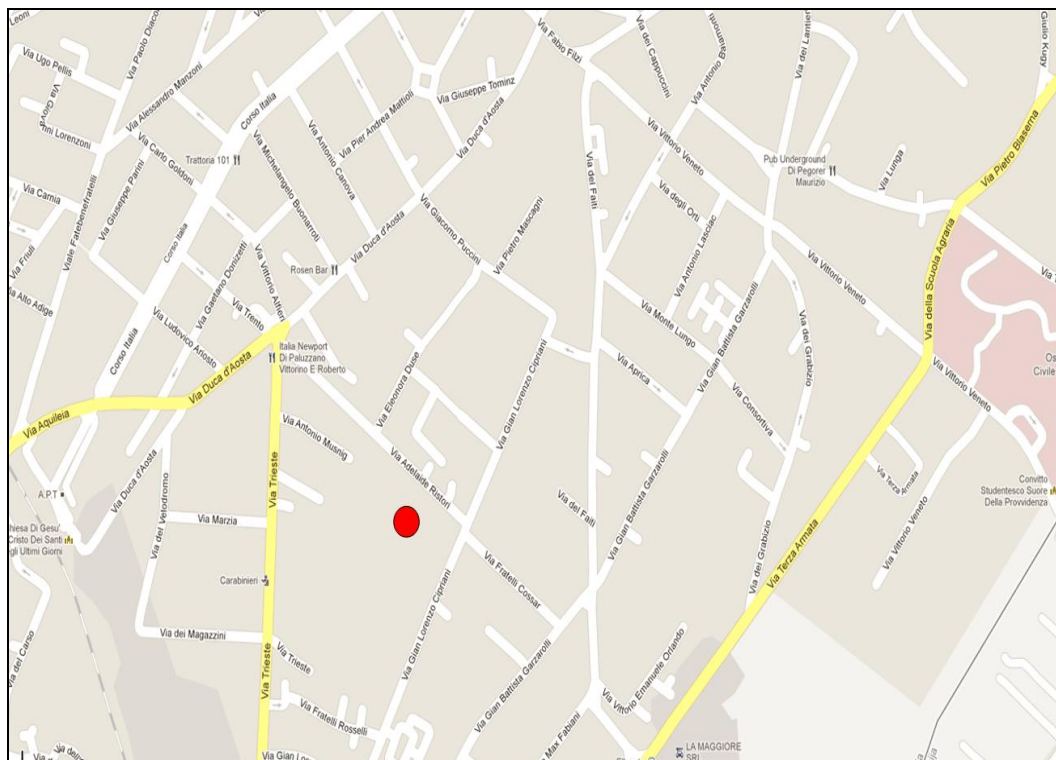
Il quartiere si trova all'interno del perimetro costituito da Via Adelaide Ristori, Via Trieste e Via Gian Lorenzo Cipriani, le quali costituiscono le principali vie di comunicazione della zona urbana (foto 1).

Foto 1 - Mappa di GORIZIA, da cui si evince la posizione di prossimità del fabbricato alle principali vie di comunicazione.
