RELAZIONE TECNICO - DESCRITTIVA

Alloggio codice EGO0008

Via Ristori 52/2, GORIZIA

Data sopralluogo: *26 Ottobre 2011.*

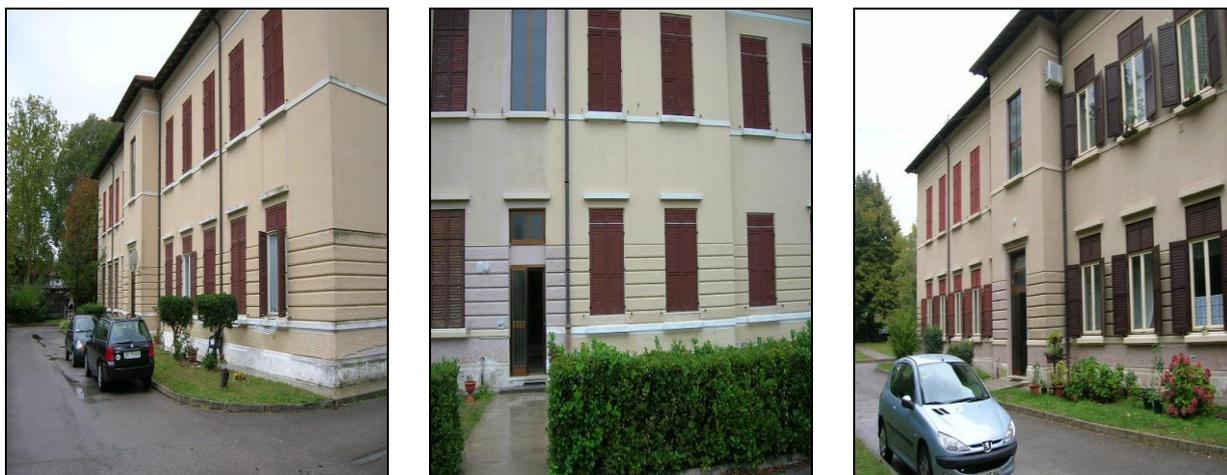
L'edificio in cui è ubicata l'unità immobiliare, oggetto della presente valutazione, ha pianta regolare, ed è composto da un unico corpo di fabbrica, con tre vani scala con accesso dalle strade interne al comprensorio (foto 3).

Foto 3 – Particolare fotografico dal quale si evince i tre ingressi di Via Ristori 52/1

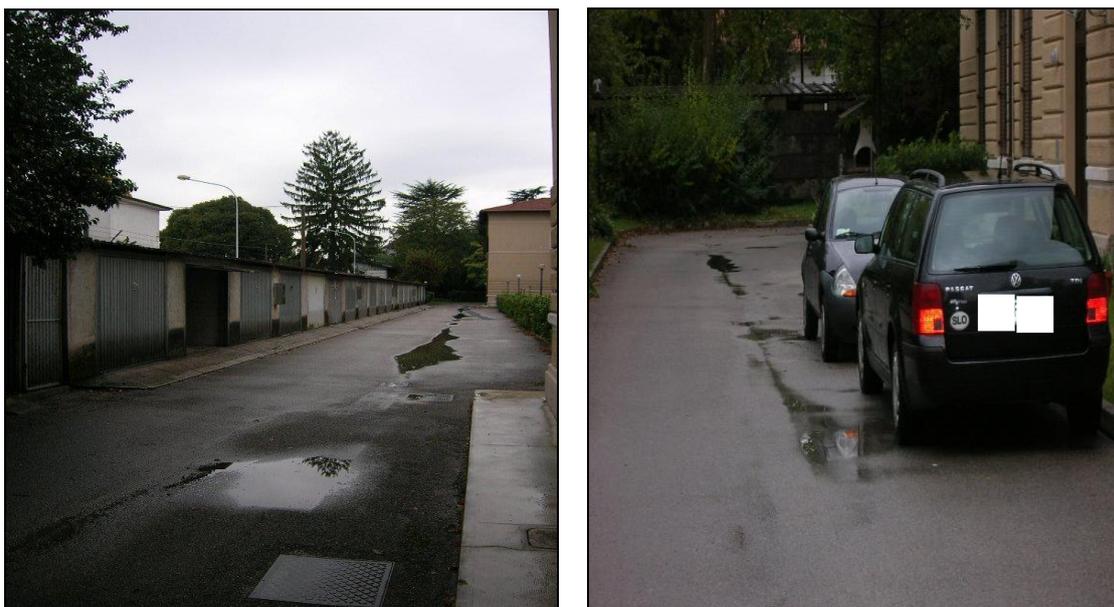
L'edificio dispone di box auto, depositi sottotetto, posti auto, in numero inferiore al numero degli alloggi (foto 4).

Foto 4 – Particolare fotografico dei box auto e dell'area verde e di parcheggio dell'edificio.

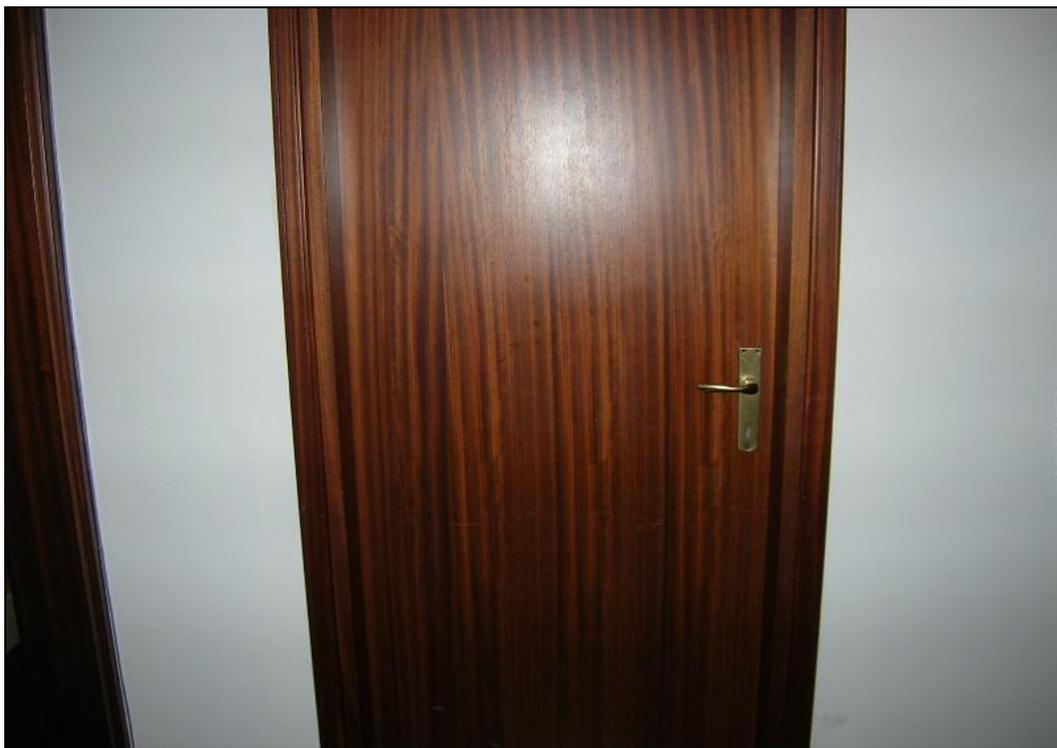
Gli infissi interni si presentano in uno buono stato, sono realizzati in legno tamburato. La porta d'ingresso è in legno tamburato (foto 4 e 5 dell'Allegato 1).

Foto 4 - porta interna in legno tamburato.

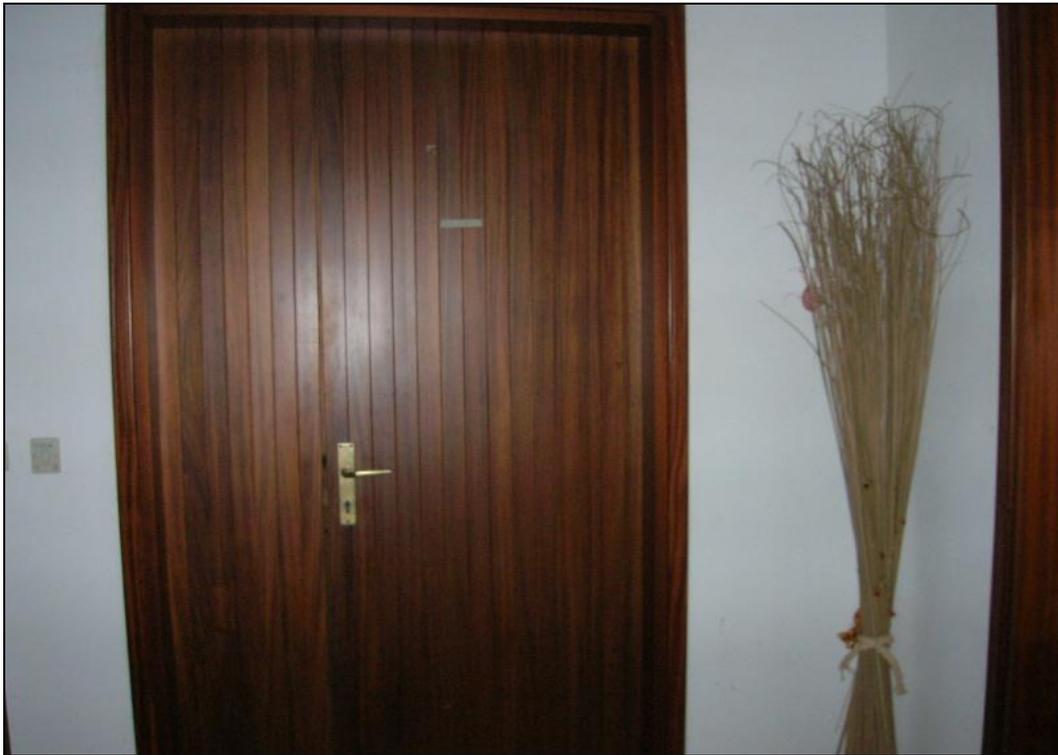
Foto 5 – porta esterna in legno tamburata d'ingresso
