**RELAZIONE TECNICO - DESCRITTIVA**

**Alloggio codice EGO0030**

**Via Ristori 52/2, GORIZIA**

**Data sopralluogo:** *26 Ottobre 2011.*

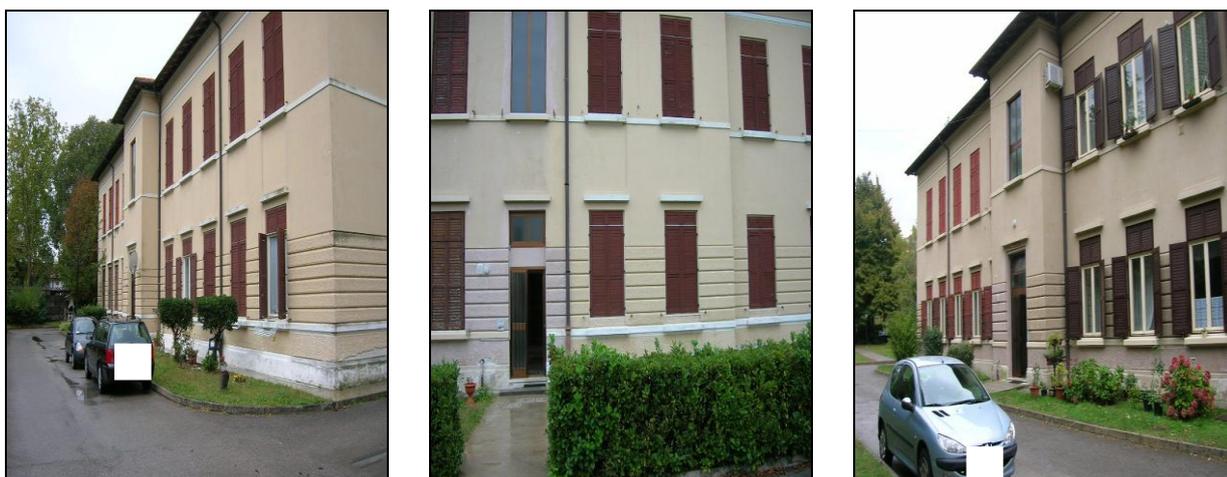
L'edificio in cui è ubicata l'unità immobiliare, oggetto della presente valutazione, ha pianta regolare, ed è composto da un unico corpo di fabbrica, con tre vani scala con accesso dalle strade interne al comprensorio (foto 3).

*Foto 3 – Particolare fotografico dal quale si evince i tre ingressi di Via Ristori 52/1*

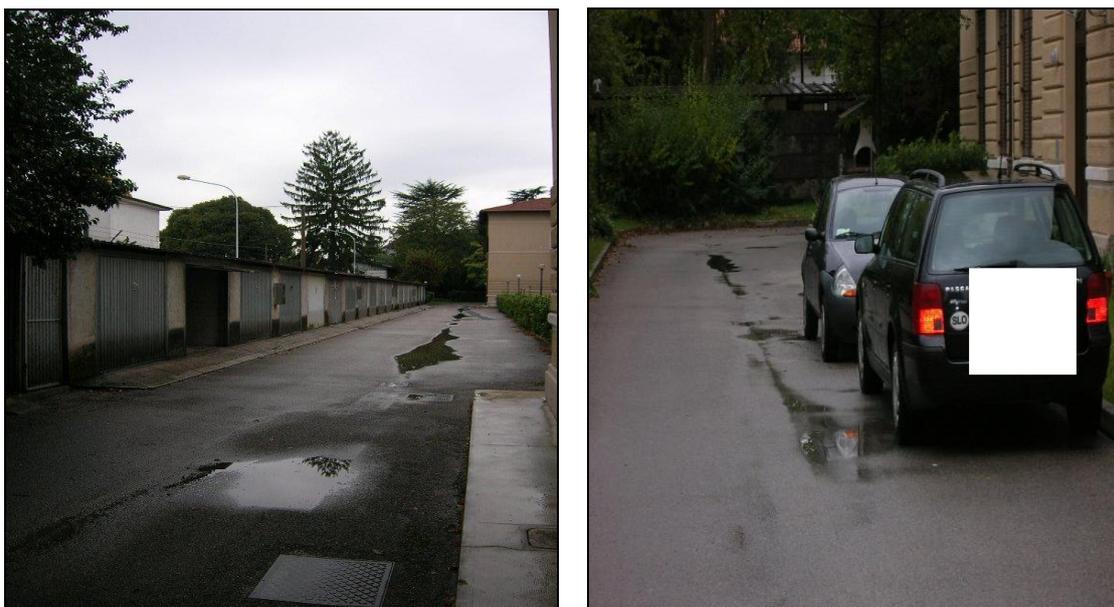
L'edificio dispone di box auto, depositi sottotetto, posti auto, in numero inferiore al numero degli alloggi (foto 4).

*Foto 4 – Particolare fotografico dei box auto e dell'area verde e di parcheggio dell'edificio.*

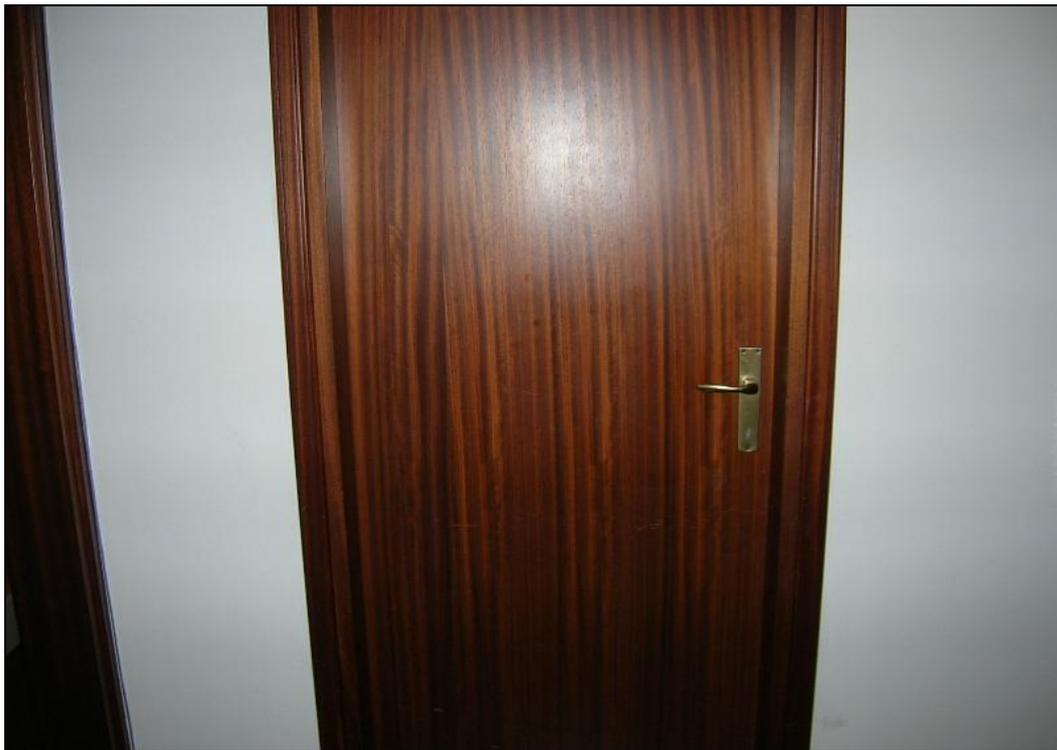
Gli infissi interni si presentano in uno buono stato, sono realizzati in legno tamburato. La porta d'ingresso è in legno tamburato (foto 4 e 5 dell'Allegato 1).

*Foto 4 - porta interna in legno tamburato.*

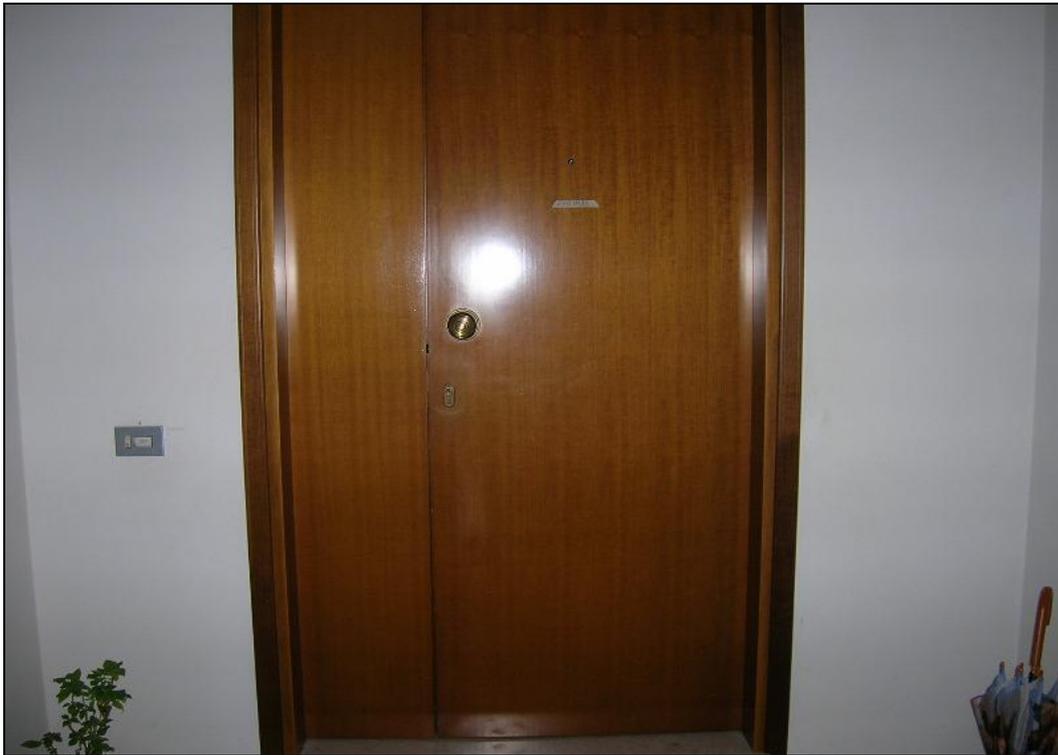
*Foto 5 – porta esterna in legno tamburata d'ingresso*
