**12° REPARTO INFRASTRUTTURE**

**RELAZIONE TECNICO - DESCRITTIVA**

**Alloggio codice EGO0031**

**Via Ristori 52/2, GORIZIA**

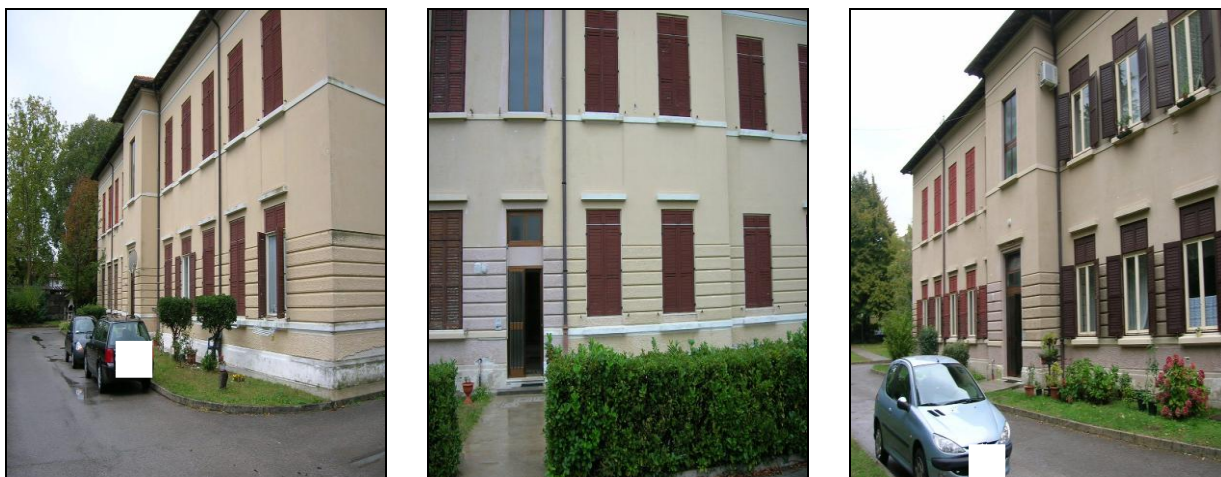
L'edificio in cui è ubicata l'unità immobiliare, oggetto della presente valutazione, ha pianta regolare, ed è composto da un unico corpo di fabbrica, con tre vani scala con accesso dalle strade interne al comprensorio (foto 3).

*Foto 3 – Particolare fotografico dal quale si evince i tre ingressi di Via Ristori 52/1*

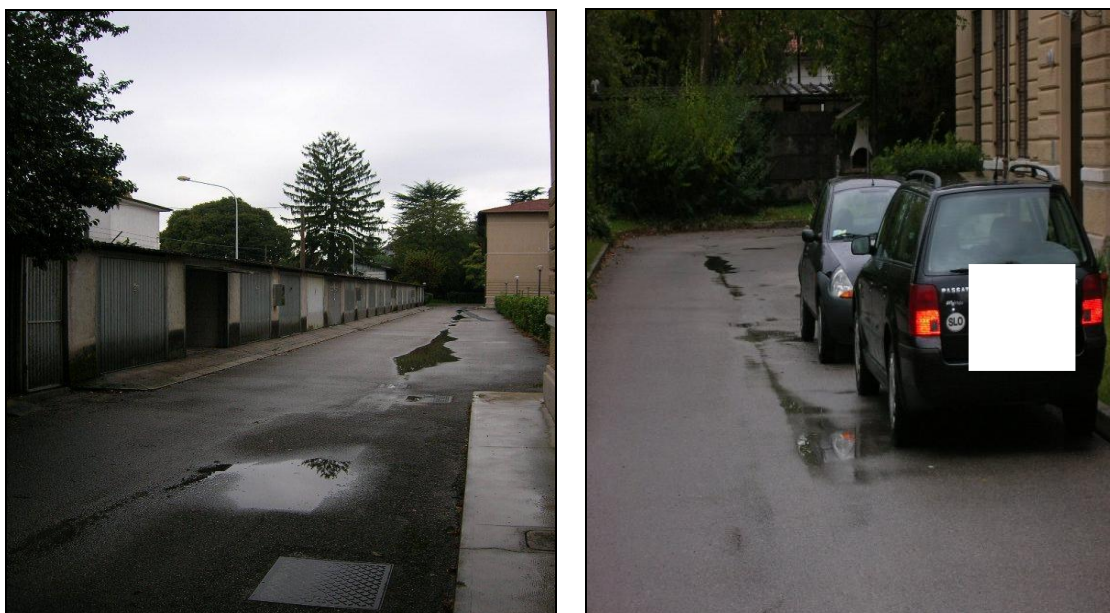
L'edificio dispone di box auto, depositi sottotetto, posti auto, in numero inferiore al numero degli alloggi (foto 4).

*Foto 4 – Particolare fotografico dei box auto e dell'area verde e di parcheggio dell'edificio.*

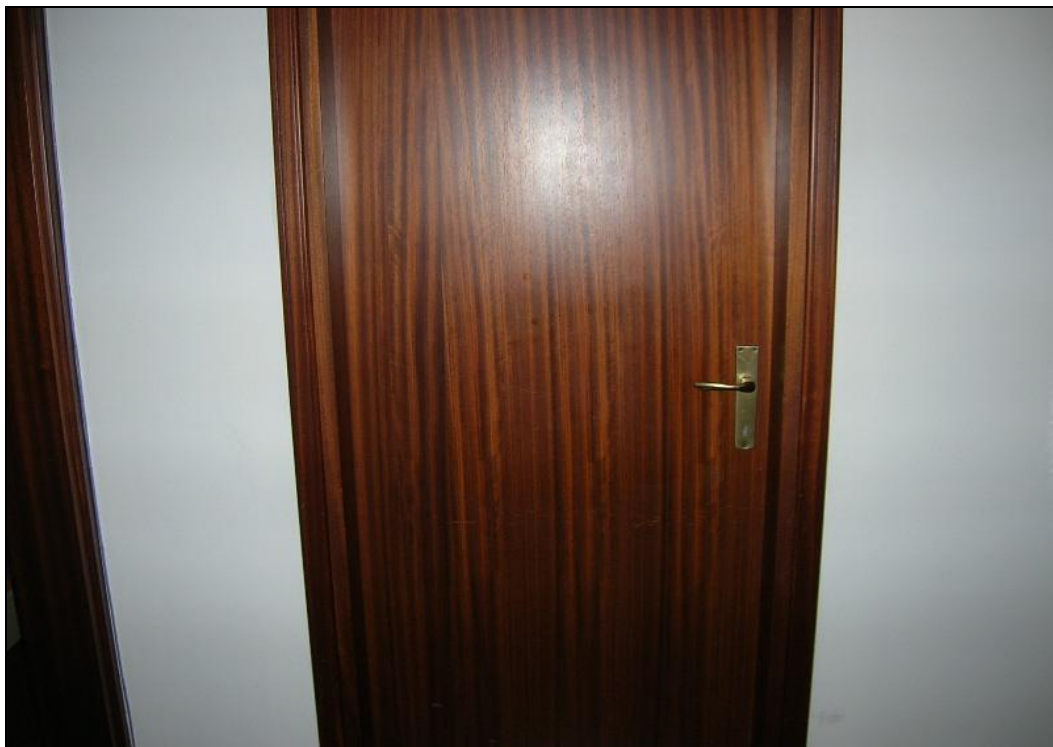
Gli infissi interni si presentano in uno buono stato, sono realizzati in legno tamburato. La porta d'ingresso è in legno tamburato (foto 4 e 5 dell'Allegato 1).

*Foto 4 - porta interna in legno tamburato.*

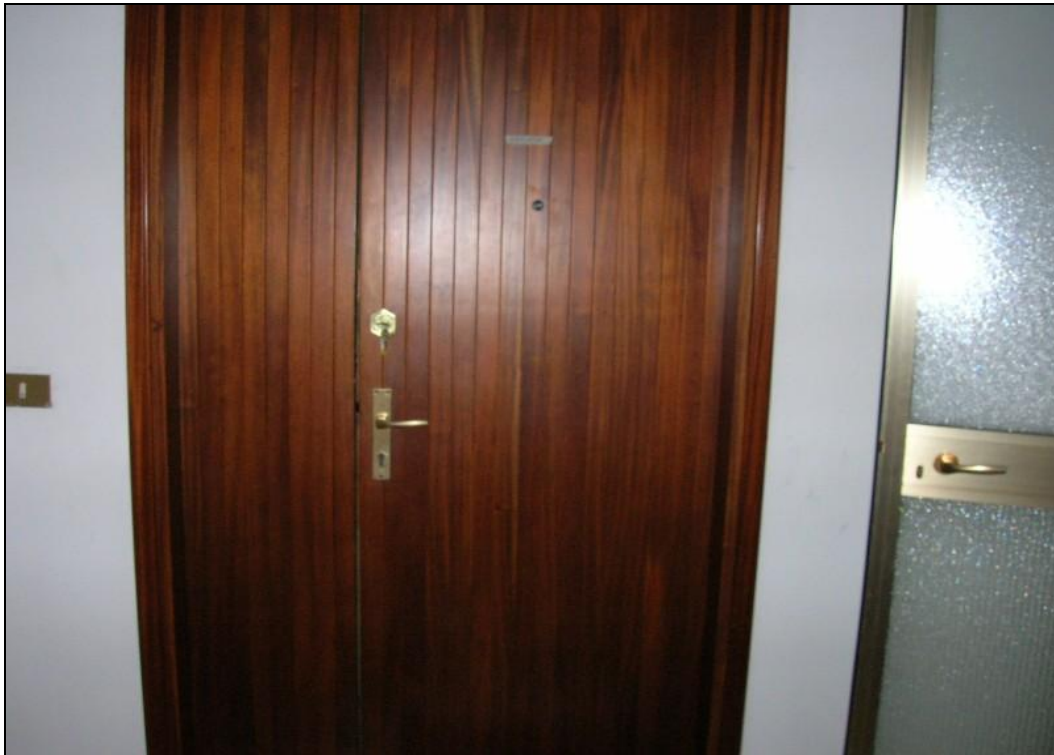
*Foto 5 – porta esterna in legno tamburata d'ingresso*
