**12° REPARTO INFRASTRUTTURE**

**RELAZIONE TECNICO - DESCRITTIVA**

**Alloggio codice EGO0032**

**Via Ristori 52/2, GORIZIA**

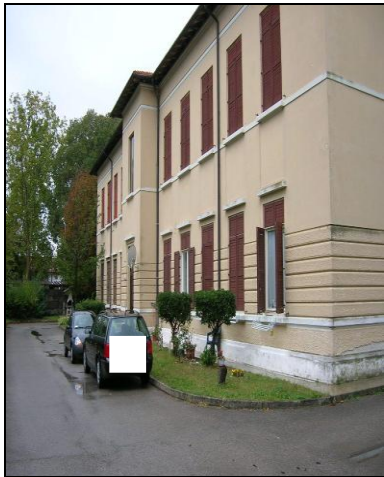
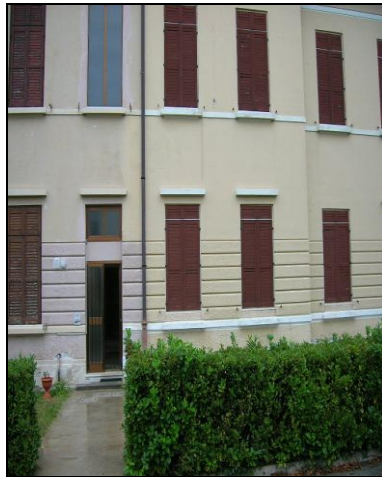
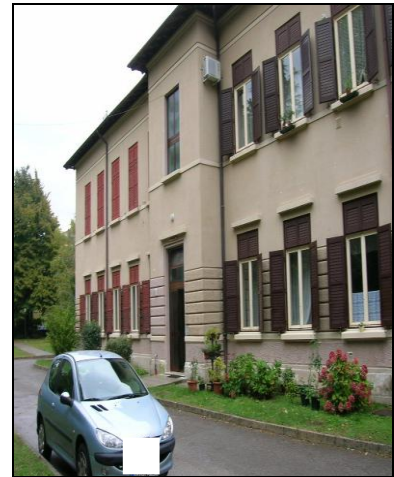
L'edificio in cui è ubicata l'unità immobiliare, oggetto della presente valutazione, ha pianta regolare, ed è composto da un unico corpo di fabbrica, con tre vani scala con accesso dalle strade interne al comprensorio (foto 3).

*Foto 3 – Particolare fotografico dal quale si evince i tre ingressi di Via Ristori 52/1*

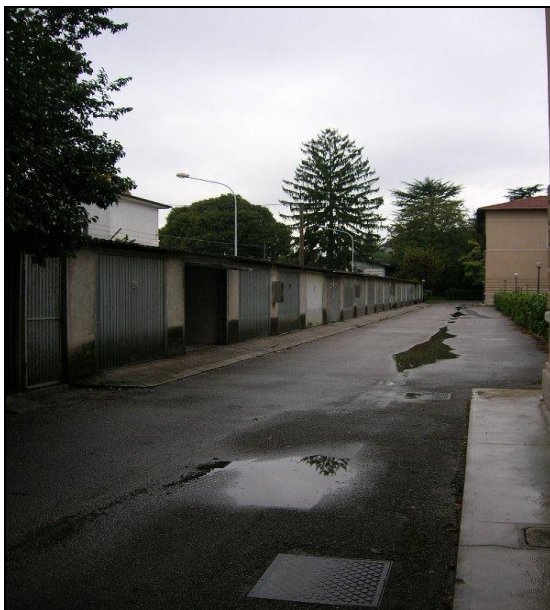
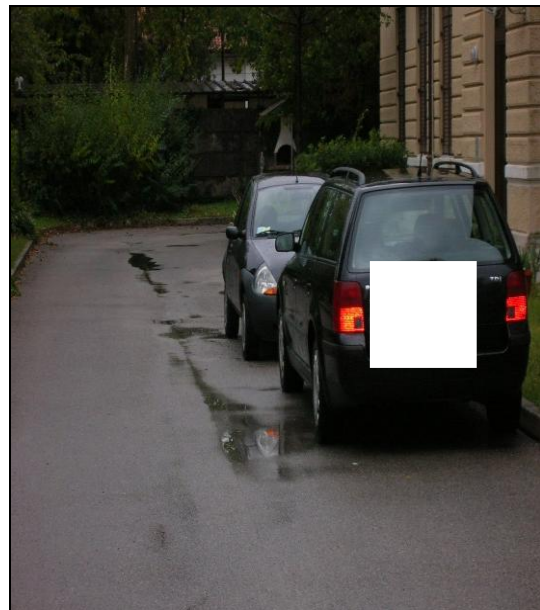
L'edificio dispone di box auto, depositi sottotetto, posti auto, in numero inferiore al numero degli alloggi (foto 4).

*Foto 4 – Particolare fotografico dei box auto e dell'area verde e di parcheggio dell'edificio.*
