12° REPARTO INFRASTRUTTURE

RELAZIONE TECNICO - DESCRITTIVA

Alloggio codice EGO0034

Via Ristori 52/2, GORIZIA

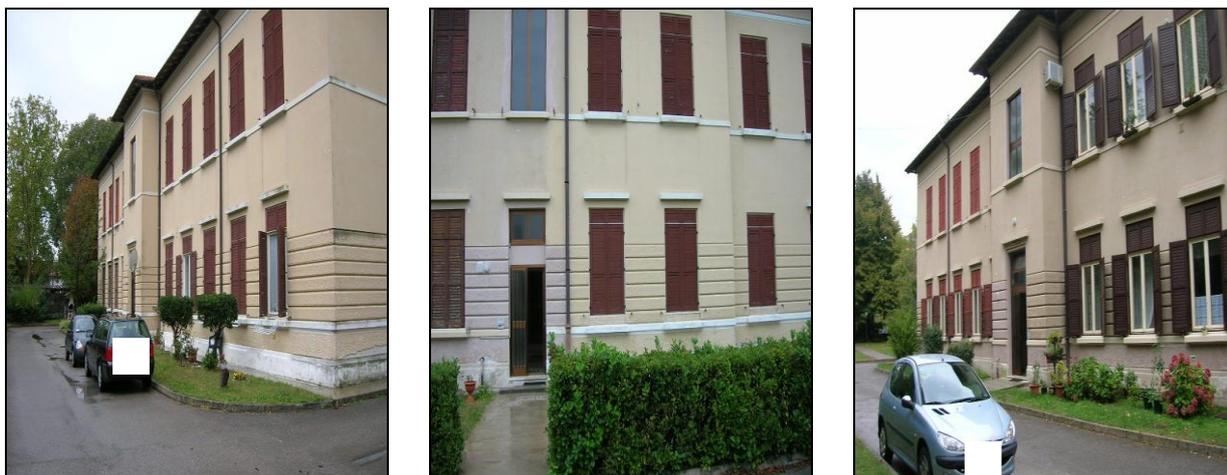
L'edificio in cui è ubicata l'unità immobiliare, oggetto della presente valutazione, ha pianta regolare, ed è composto da un unico corpo di fabbrica, con tre vani scala con accesso dalle strade interne al comprensorio (foto 3).

Foto 3 – Particolare fotografico dal quale si evince i tre ingressi di Via Ristori 52/1

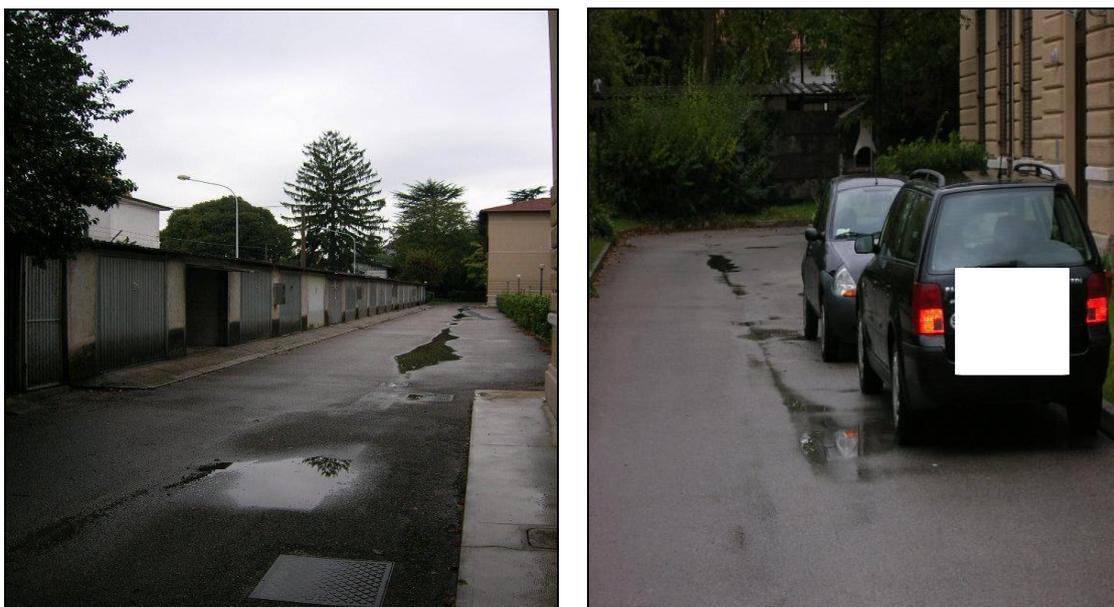
L'edificio dispone di box auto, depositi sottotetto, posti auto, in numero inferiore al numero degli alloggi (foto 4).

Foto 4 – Particolare fotografico dei box auto e dell'area verde e di parcheggio dell'edificio.
