**12° REPARTO INFRASTRUTTURE**

**RELAZIONE TECNICO - DESCRITTIVA**

**Alloggio codice EGO0036**

**Via Ristori 52/2, GORIZIA**

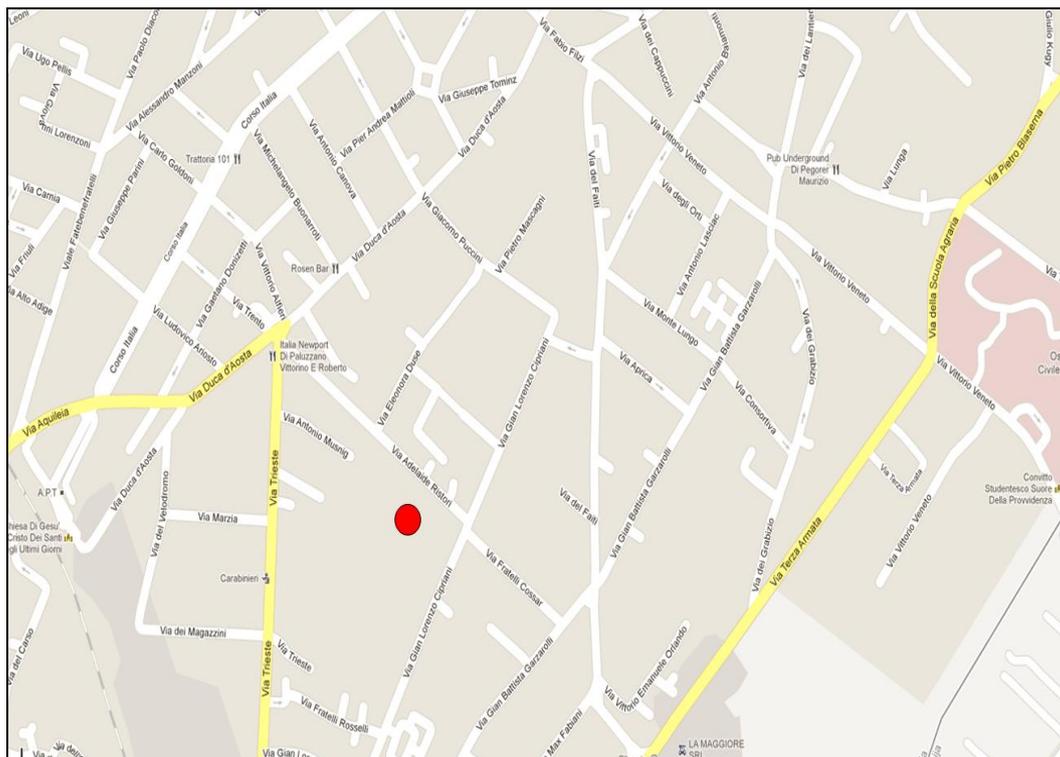
*Foto 1 - Mappa di GORIZIA, da cui si evince la posizione di prossimità del fabbricato alle principali vie di comunicazione.*

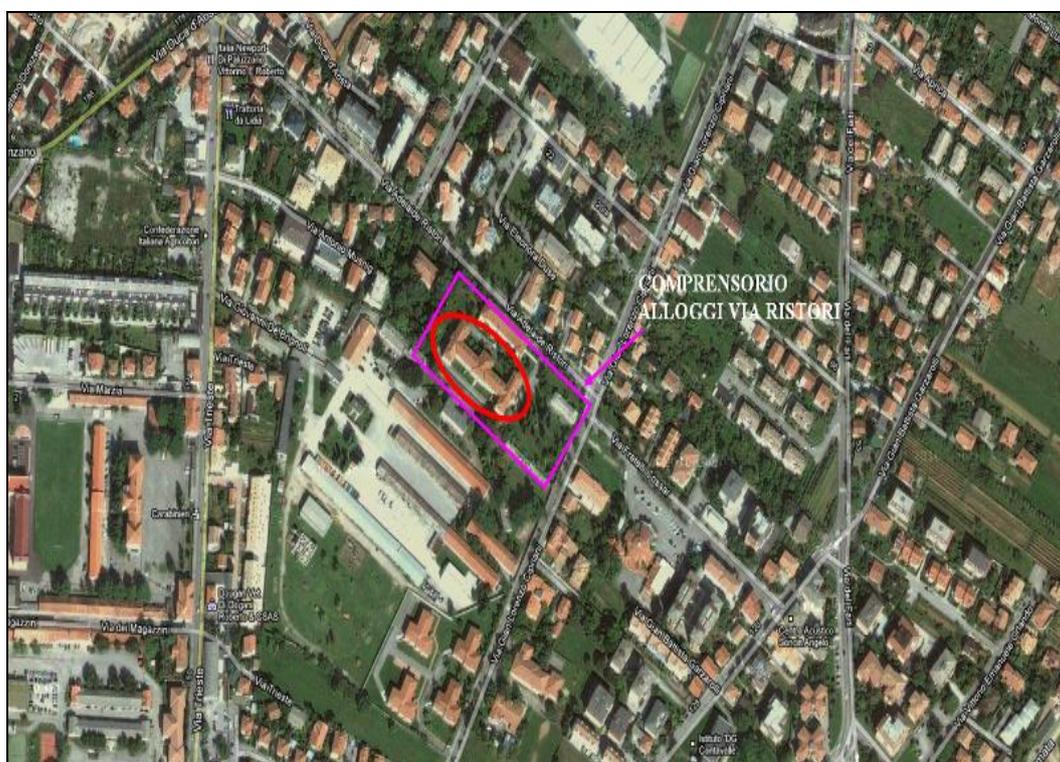
Il contesto urbano in cui si colloca l'edificio è tipicamente residenziale, caratterizzato da un'edilizia di medio pregio (foto 2).

*Foto 2 – Particolare fotografico relativo al contesto urbanistico di medio pregio, costituito in prevalenza da edifici plurilaterali di destinazione residenziale.*

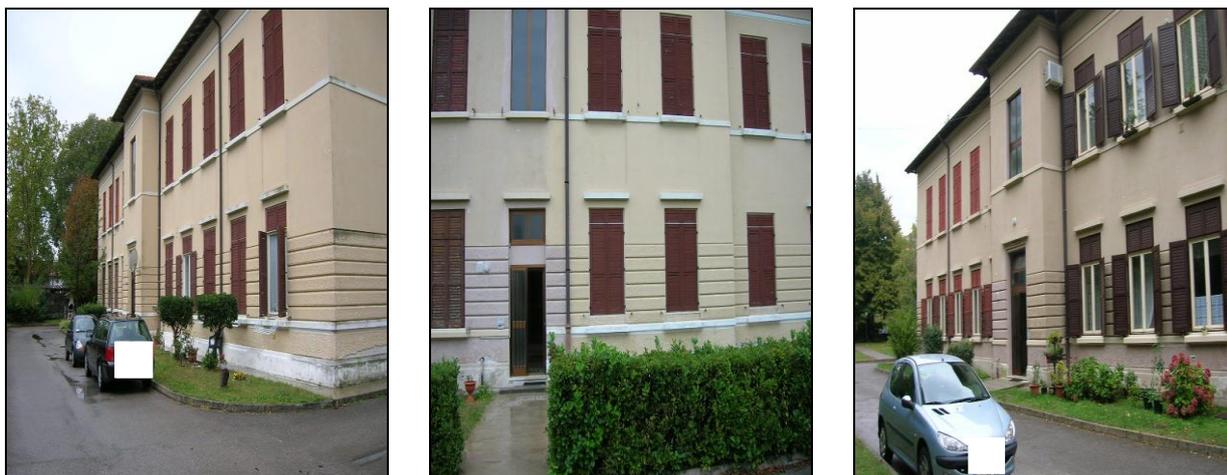
L'edificio in cui è ubicata l'unità immobiliare, oggetto della presente valutazione, ha pianta regolare, ed è composto da un unico corpo di fabbrica, con tre vani scala con accesso dalle strade interne al comprensorio (foto 3).

*Foto 3 – Particolare fotografico dal quale si evince i tre ingressi di Via Ristori 52/1*

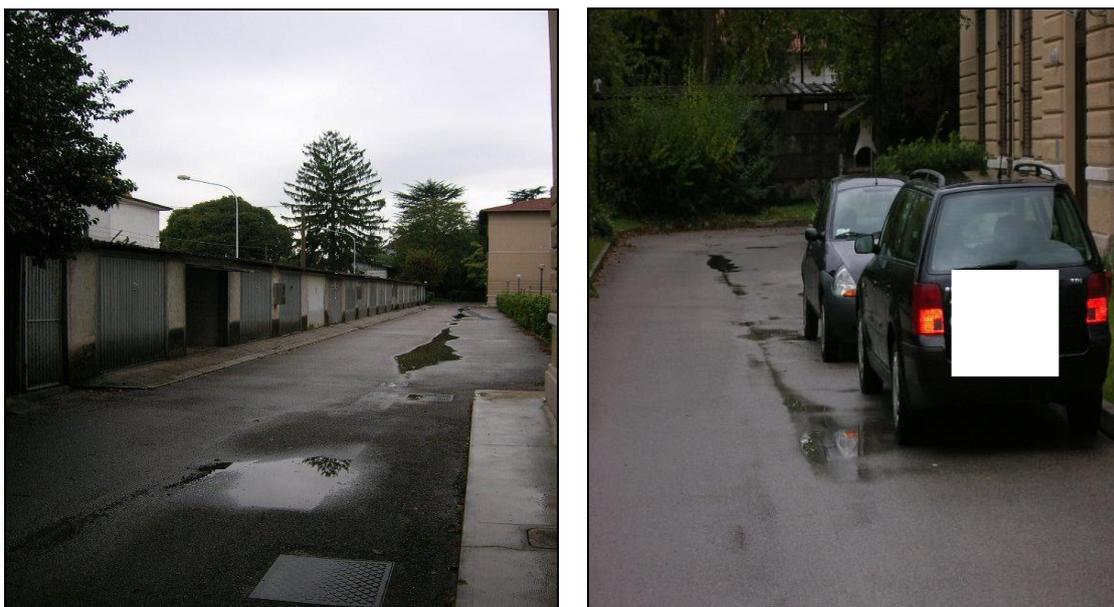
L'edificio dispone di box auto, depositi sottotetto, posti auto, in numero inferiore al numero degli alloggi (foto 4).

*Foto 4 – Particolare fotografico dei box auto e dell'area verde e di parcheggio dell'edificio.*

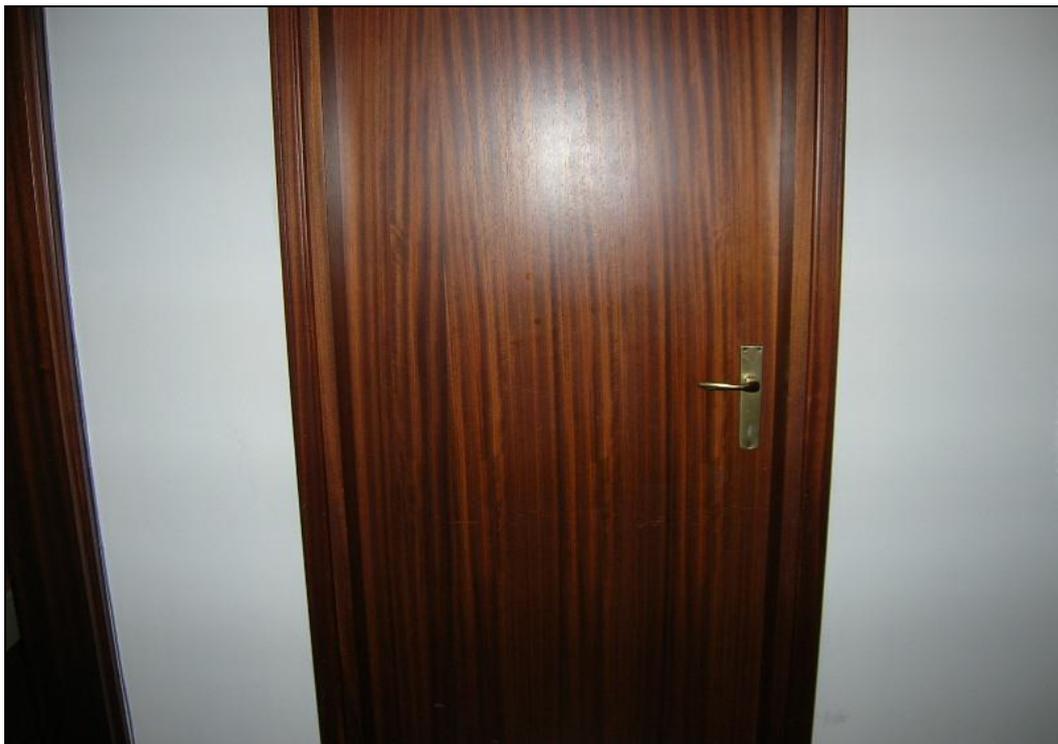
Gli infissi interni si presentano in uno buono stato, sono realizzati in legno tamburato. La porta d'ingresso è in legno tamburato (foto 4 e 5 dell'Allegato 1).

*Foto 4 - porta interna in legno tamburato.*

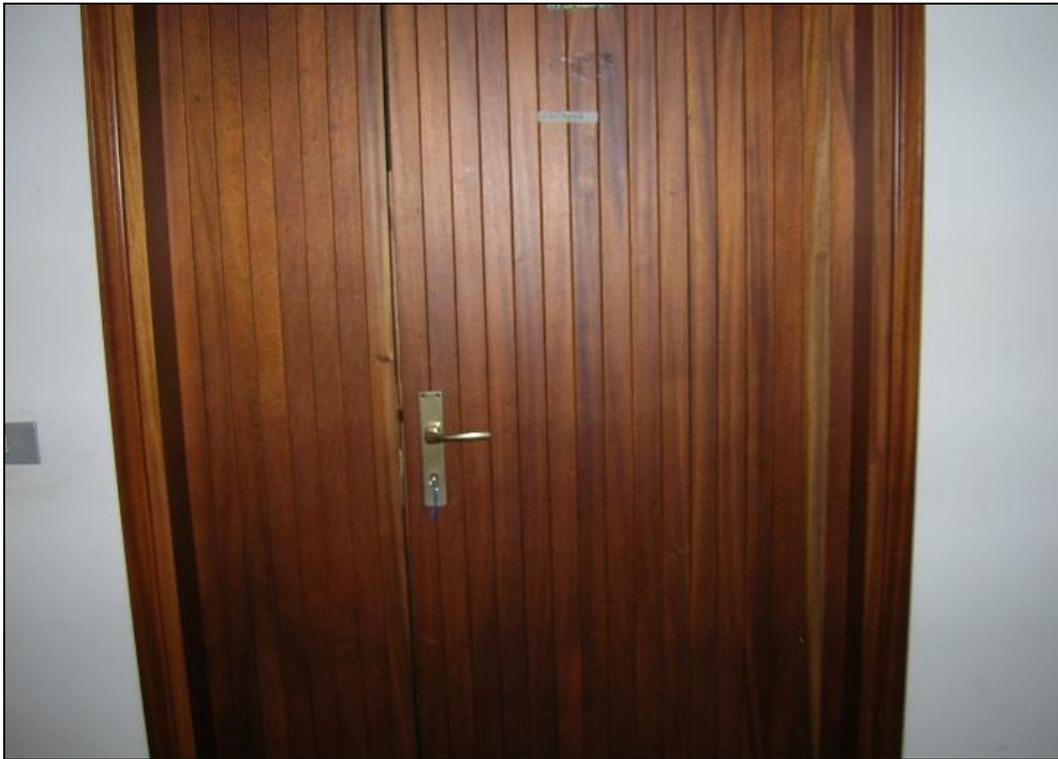
*Foto 5 – porta esterna in legno tamburata d'ingresso*
