**12° REPARTO INFRASTRUTTURE**

**RELAZIONE TECNICO - DESCRITTIVA**

**Alloggio codice EGO0038**

**Via Ristori 52/2, GORIZIA**

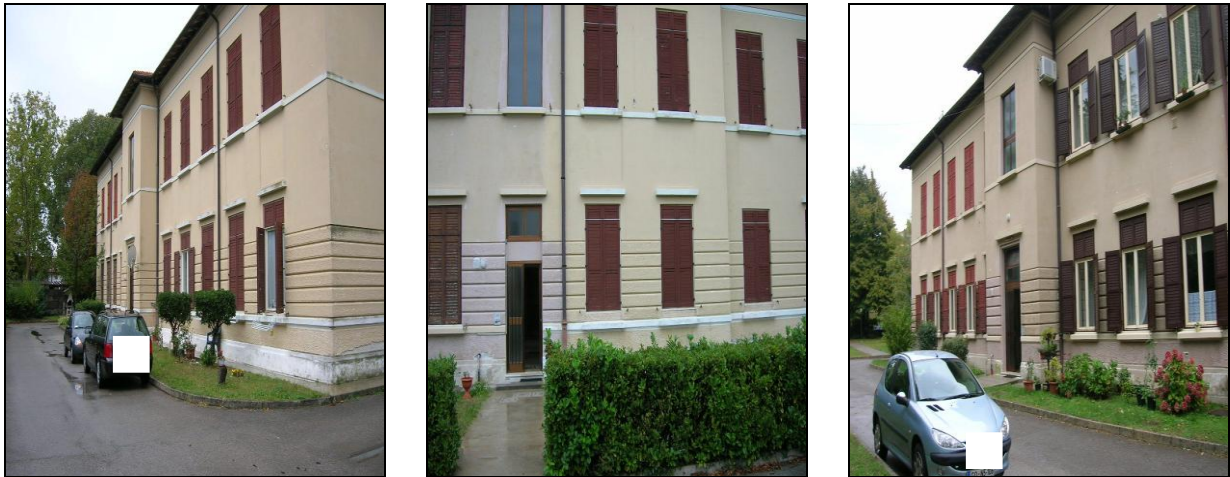
L'edificio in cui è ubicata l'unità immobiliare, oggetto della presente valutazione, ha pianta regolare, ed è composto da un unico corpo di fabbrica, con tre vani scala con accesso dalle strade interne al comprensorio (foto 3).

*Foto 3 – Particolare fotografico dal quale si evince i tre ingressi di Via Ristori 52/1*

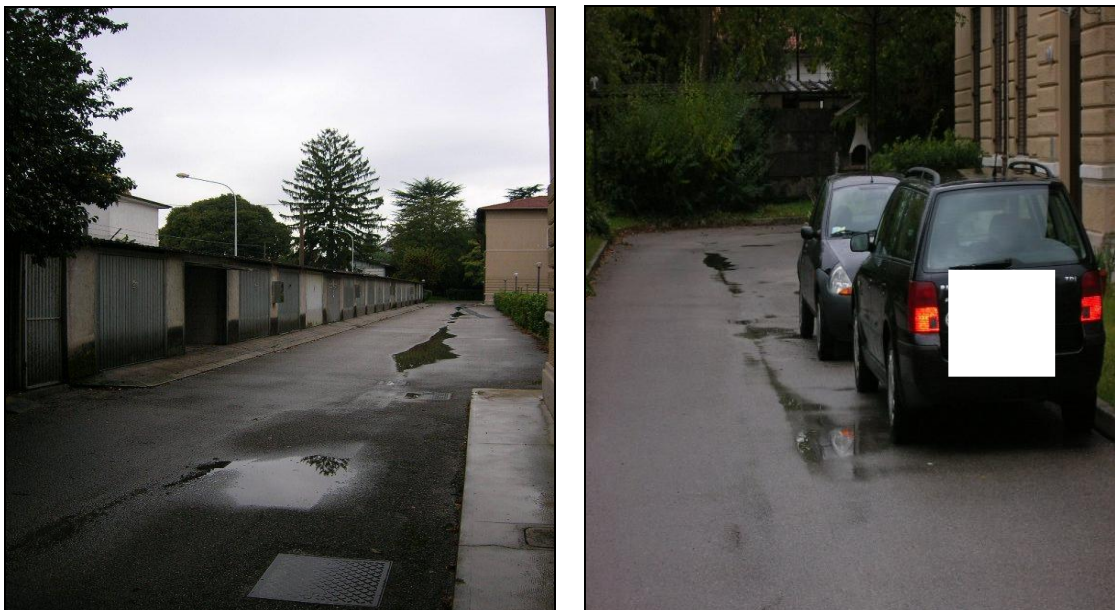
L'edificio dispone di box auto, depositi sottotetto, posti auto, in numero inferiore al numero degli alloggi (foto 4).

*Foto 4 – Particolare fotografico dei box auto e dell'area verde e di parcheggio dell'edificio.*

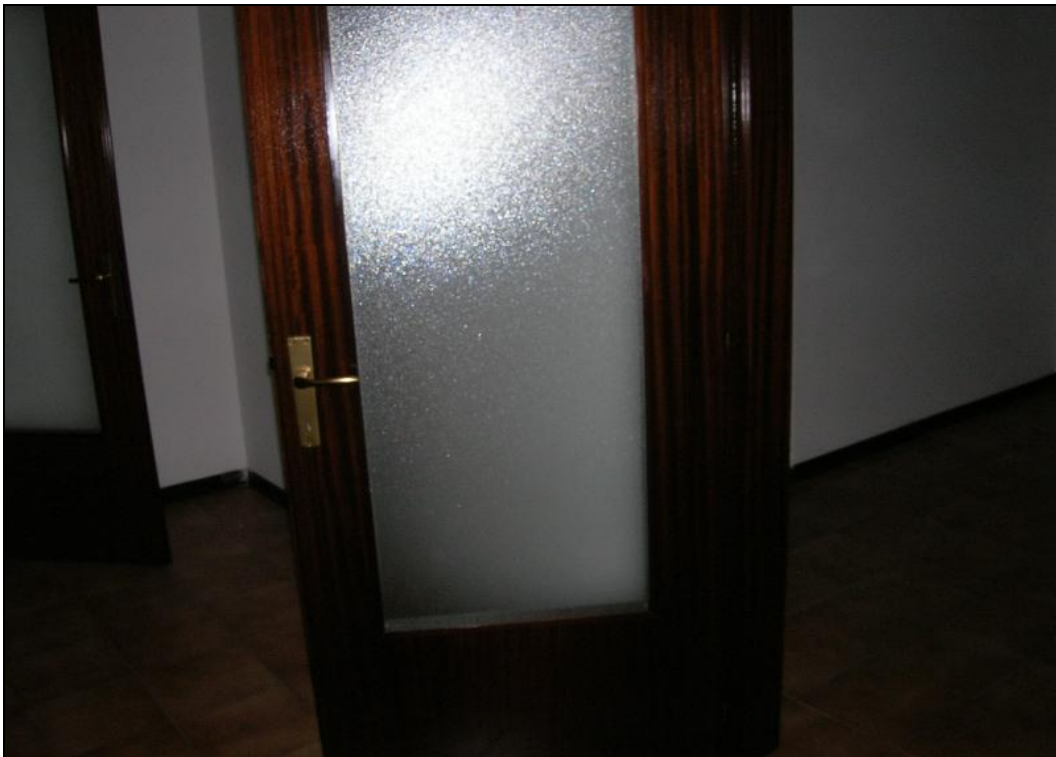
Gli infissi interni si presentano in uno buono stato, sono realizzati in legno tamburato. La porta d'ingresso è in legno tamburato (foto 4 e 5 dell'Allegato 1).

*Foto 4 - porta interna in legno tamburato.*

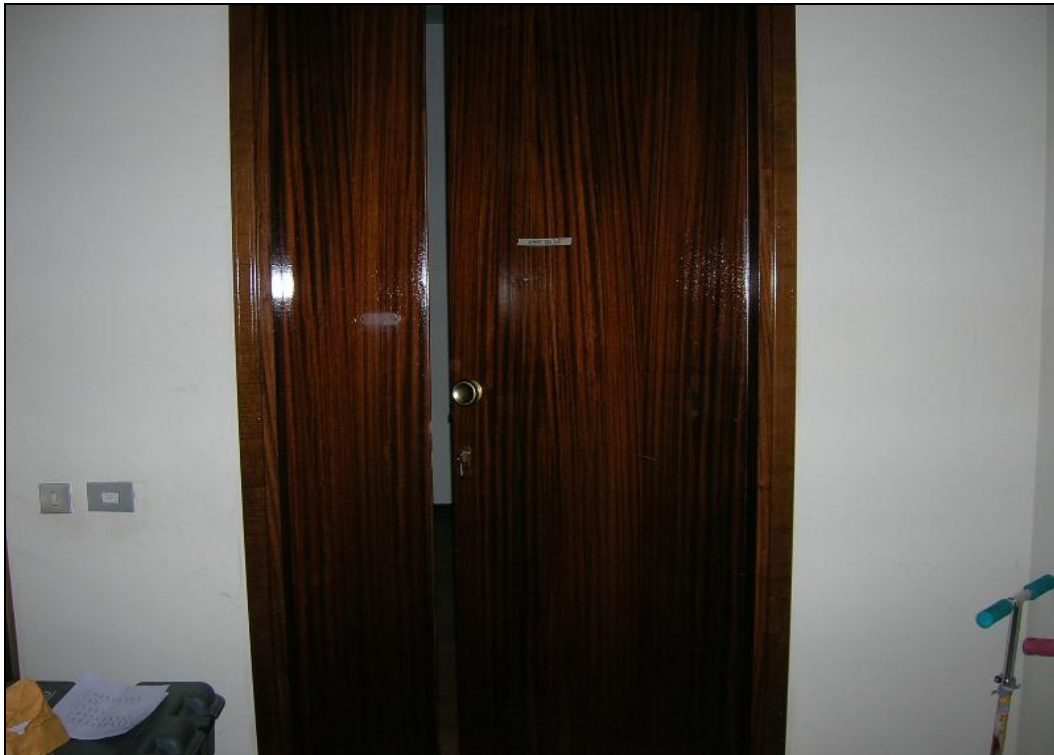
*Foto 5 – porta esterna in legno tamburata d'ingresso*
