12° REPARTO INFRASTRUTTURE

RELAZIONE TECNICO - DESCRITTIVA

Alloggio codice EGO0011

Via Ristori 52/3, GORIZIA

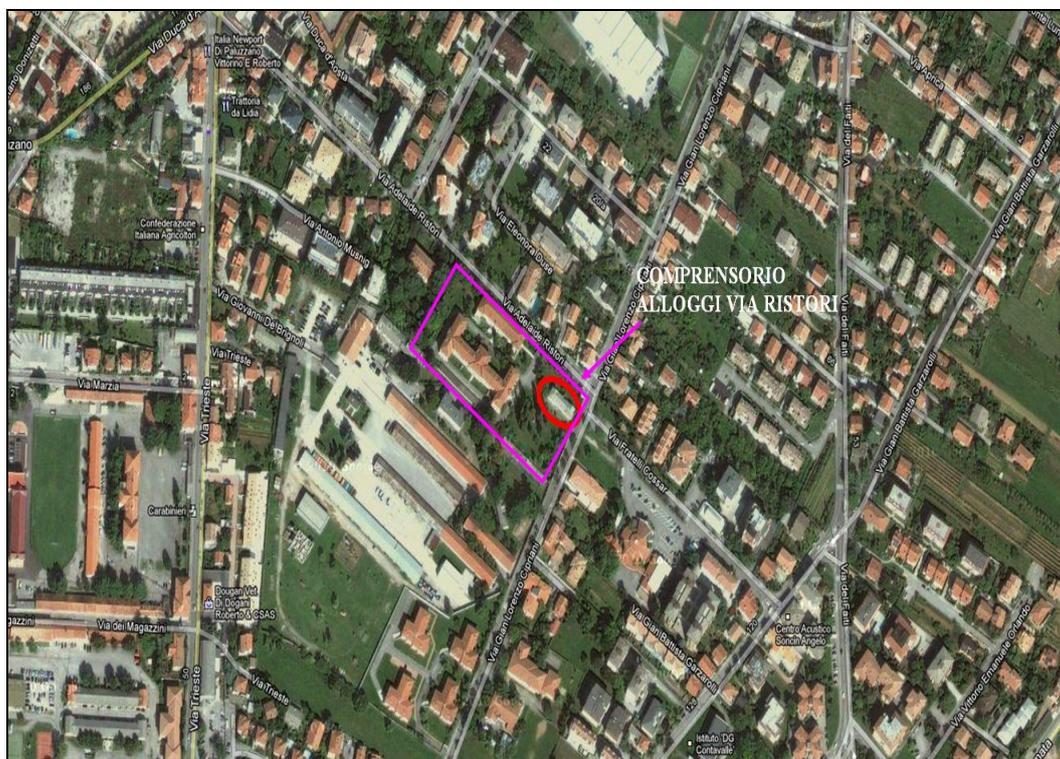
Il contesto urbano in cui si colloca l'edificio è tipicamente residenziale, caratterizzato da un'edilizia di medio pregio (foto 2).

Foto 2 – Particolare fotografico relativo al contesto urbanistico di medio pregio, costituito in prevalenza da edifici plurilaterali di destinazione residenziale.

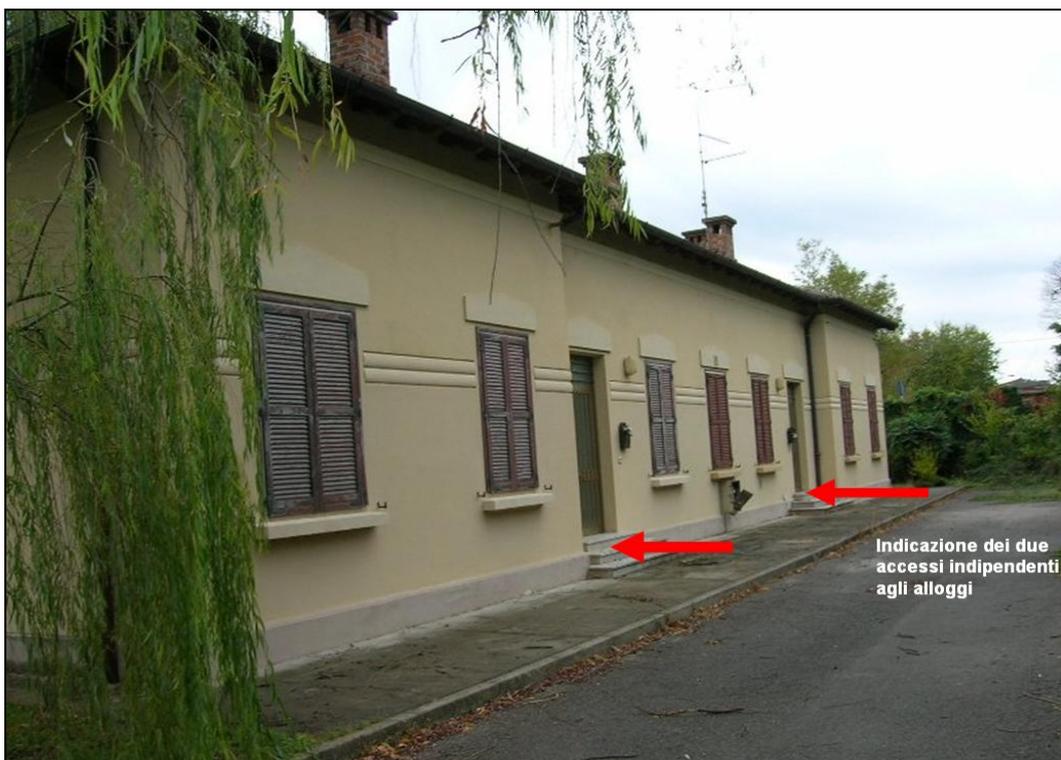
L'edificio in cui è ubicata l'unità immobiliare, oggetto della presente valutazione, ha pianta regolare, ed è composto da un unico corpo di fabbrica, ai due alloggi si accede direttamente con accesso dalla strada interna al comprensorio (foto 3).

Foto 3 – Particolare fotografico dal quale si evince i due ingressi di Via Ristori 52/3

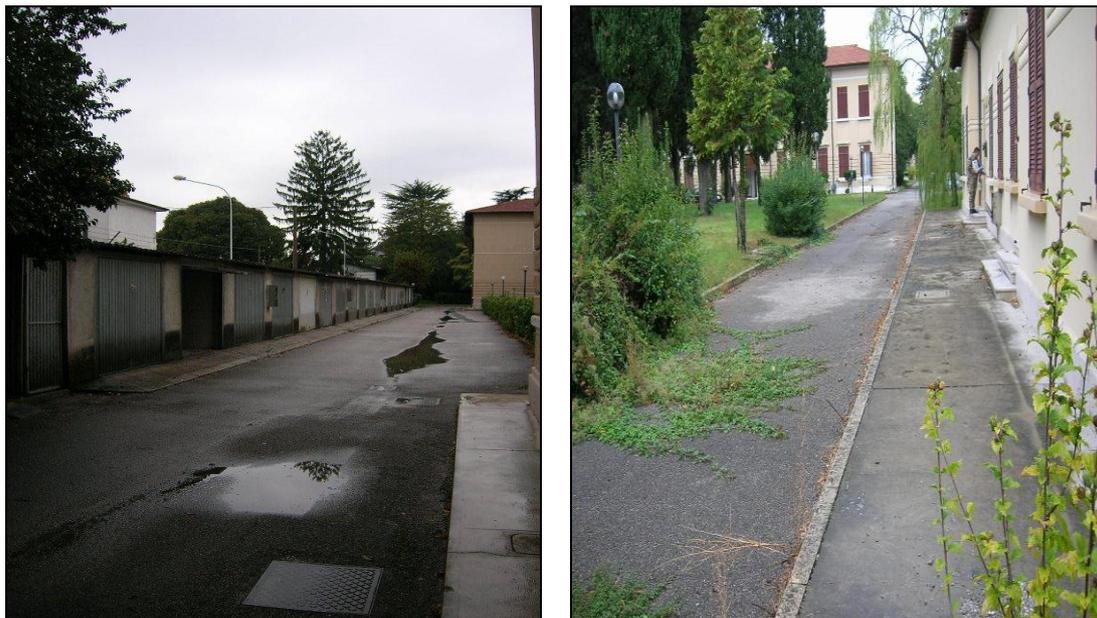
l'edificio dispone di n.2 posti auto pertinenziali scoperti (foto 4), inoltre non dispone di cantine pertinenziali.

Foto 4 – Particolare fotografico dei box auto e dell'area verde e di parcheggio dell'edificio.
