RELAZIONE TECNICO - DESCRITTIVA

Alloggio codice EGO0023

Via Ristori 52/1, GORIZIA

Data sopralluogo: *26 Ottobre 2011.*

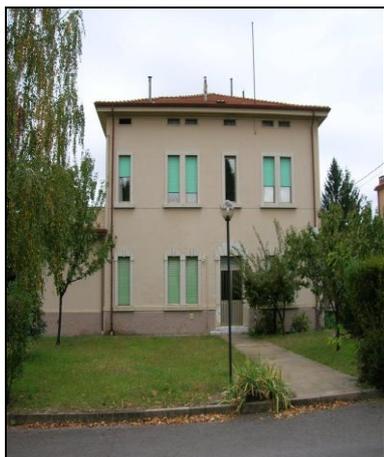
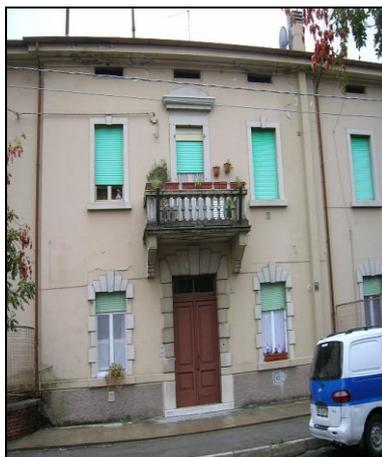
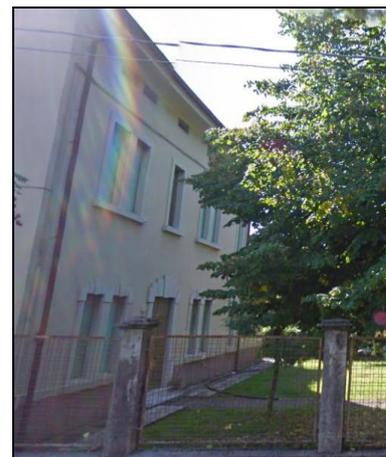
L'edificio in cui è ubicata l'unità immobiliare, oggetto della presente valutazione, ha pianta regolare, ed è composto da un unico corpo di fabbrica, con tre vani scala, una con accesso da Via Ristori e le restanti con accesso dalle strade interne al comprensorio (foto 3).

Foto 3 – Particolare fotografico dal quale si evince i tre ingressi di Via Ristori 52/2

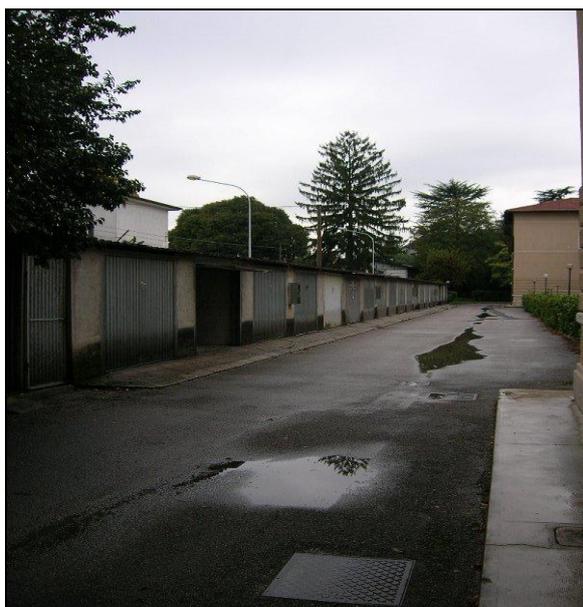
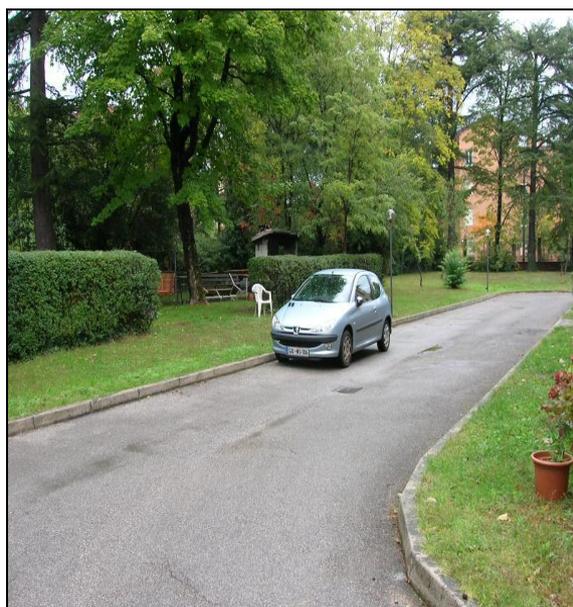
L'edificio dispone di box auto, depositi sottotetto, posti auto, in numero inferiore al numero degli alloggi (foto 4).

Foto 4 – Particolare fotografico dei box auto e dell'area verde e di parcheggio dell'edificio.
