**12° REPARTO INFRASTRUTTURE**

**RELAZIONE TECNICO - DESCRITTIVA**

**Alloggio codice EGO0028**

**Via Ristori 52/1, GORIZIA**

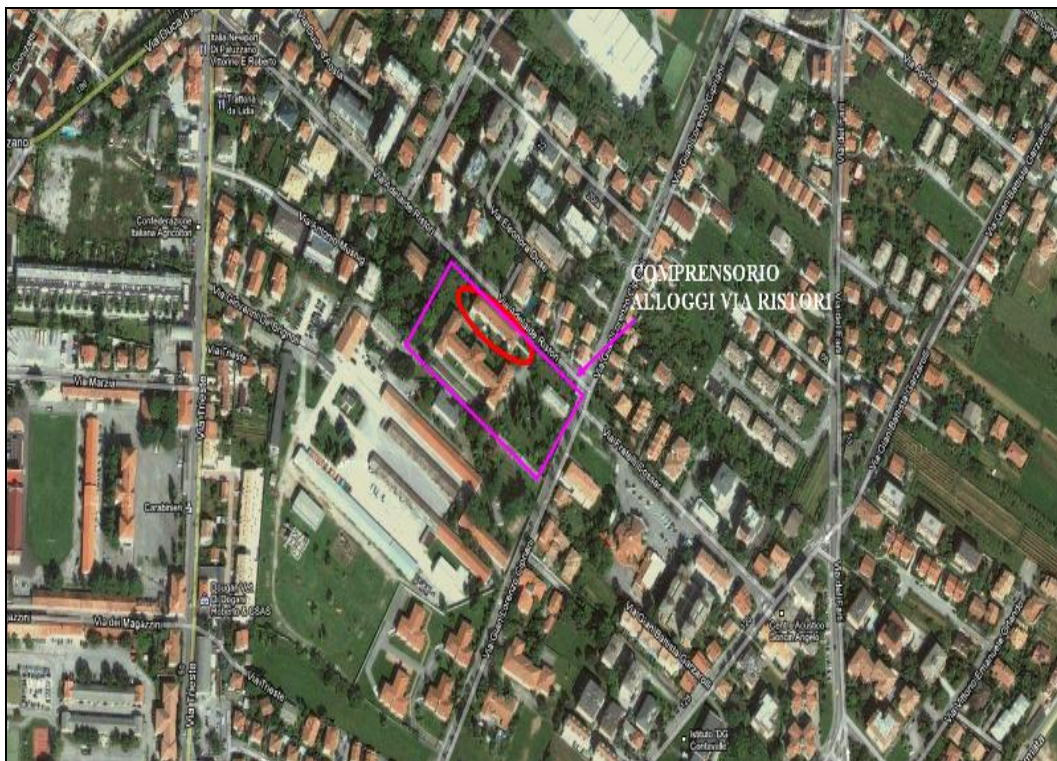
Il contesto urbano in cui si colloca l'edificio è tipicamente residenziale, caratterizzato da un'edilizia di medio pregio (foto 2).

Foto 2 – Particolare fotografico relativo al contesto urbanistico di medio pregio, costituito in prevalenza da edifici pluriplano di destinazione residenziale.

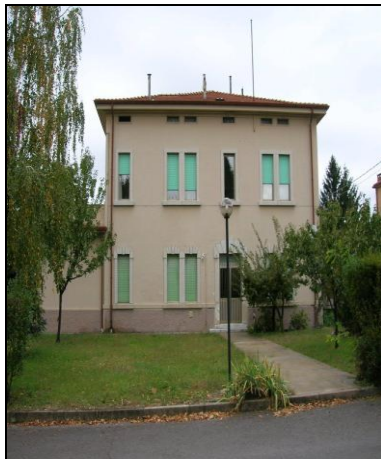
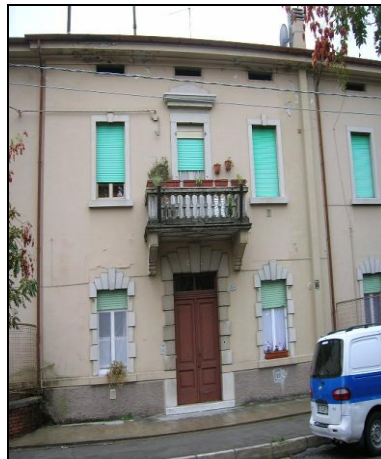
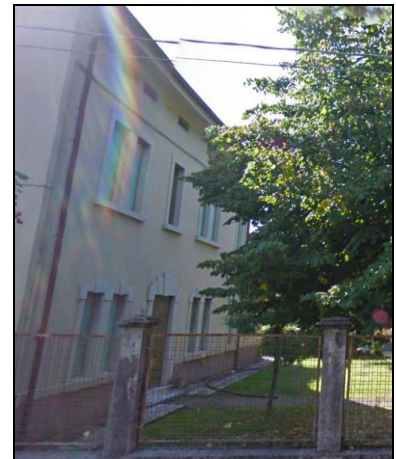
L'edificio in cui è ubicata l'unità immobiliare, oggetto della presente valutazione, ha pianta regolare, ed è composto da un unico corpo di fabbrica, con tre vani scala, una con accesso da Via Ristori e le restanti con accesso dalle strade interne al comprensorio (foto 3).

*Foto 3 – Particolare fotografico dal quale si evince i tre ingressi di Via Ristori 52/2*

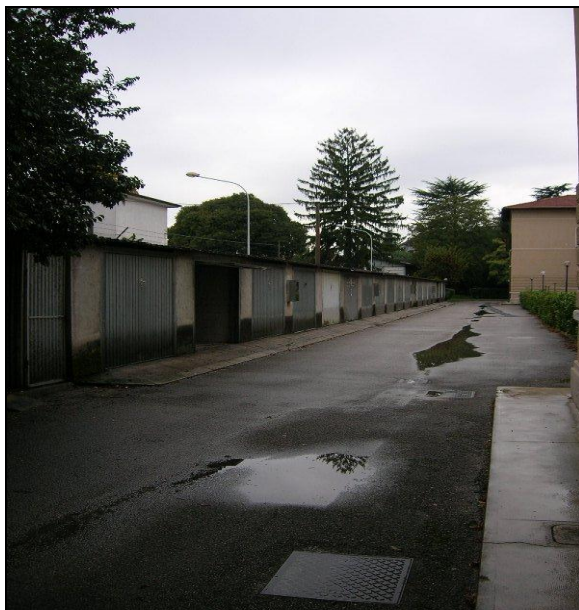
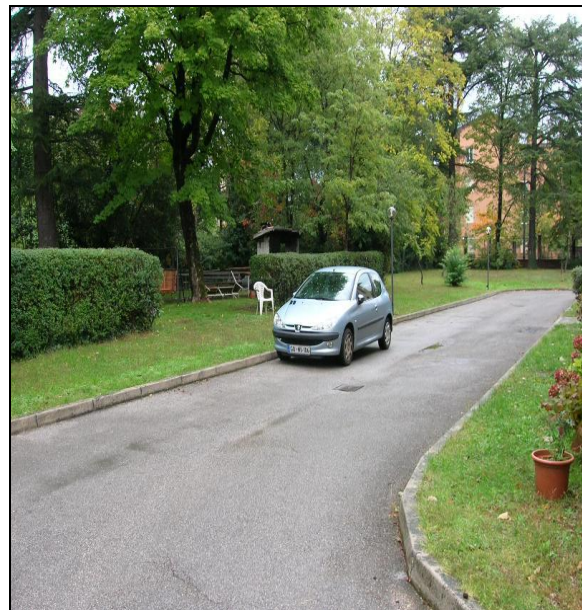
L'edificio dispone di box auto, depositi sottotetto, posti auto, in numero inferiore al numero degli alloggi (foto 4).

*Foto 4 – Particolare fotografico dei box auto e dell'area verde e di parcheggio dell'edificio.*

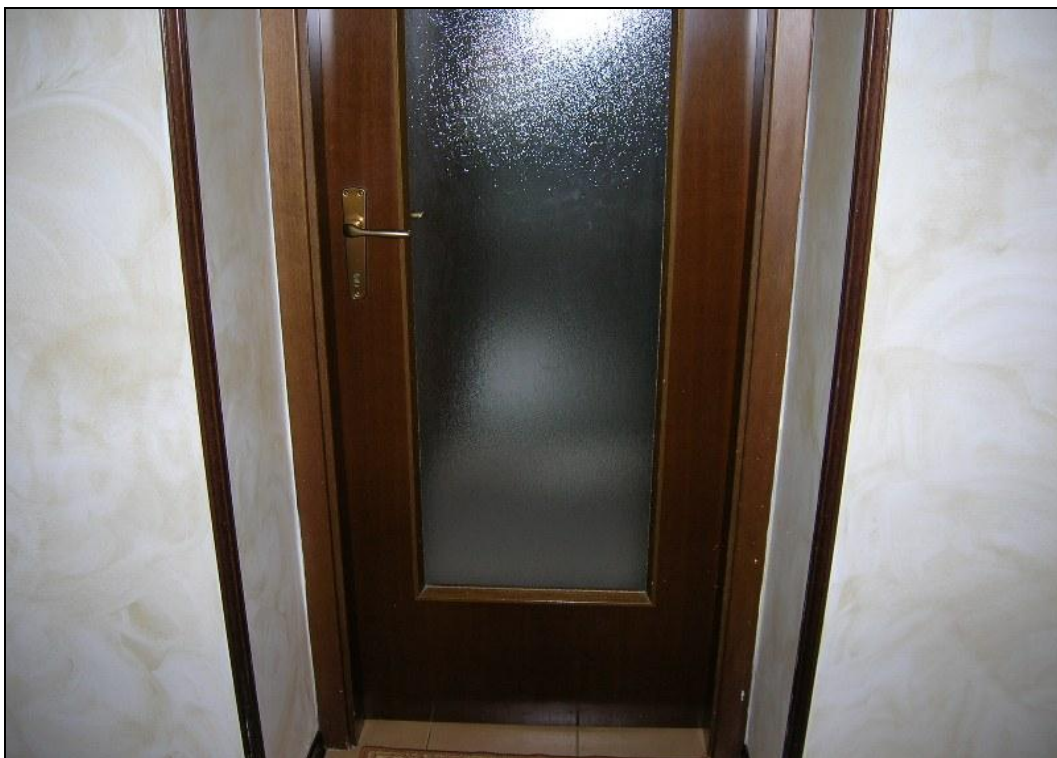
Gli infissi interni si presentano in uno buono stato, sono realizzati in legno tamburato. La porta d'ingresso è in legno tamburato (foto 4 e 5 dell'Allegato 1).

*Foto 4 - porta interna in legno tamburato con vetrata.*

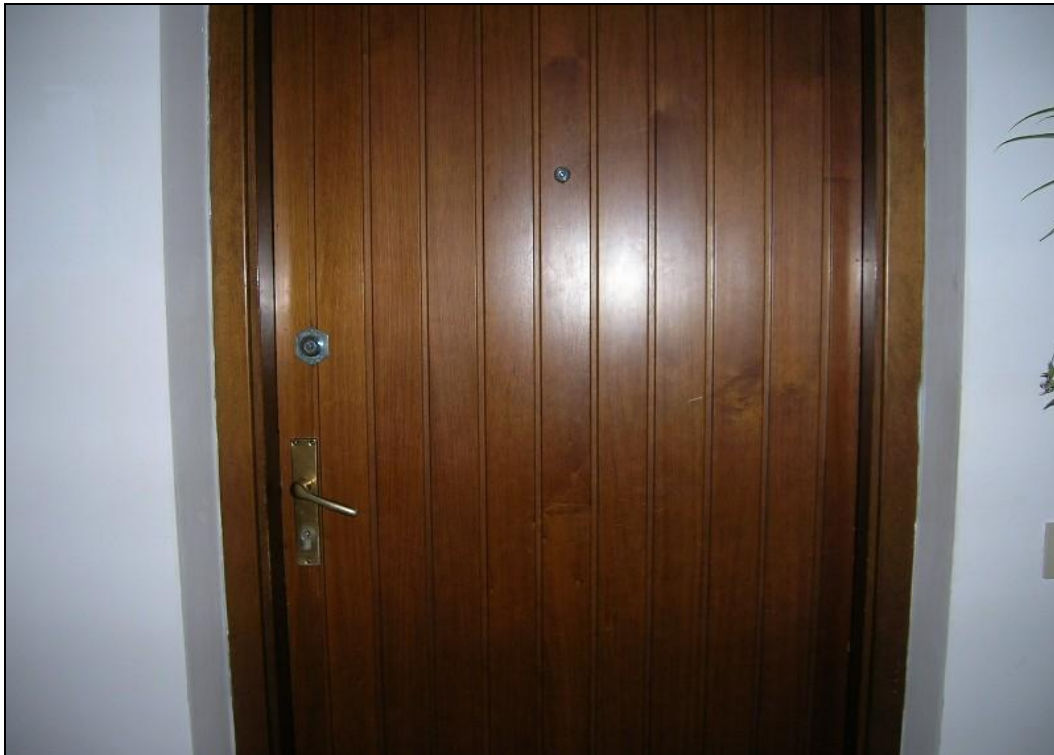
*Foto 5 – porta esterna in legno tamburata d'ingresso*
