**12° REPARTO INFRASTRUTTURE**

**RELAZIONE TECNICO - DESCRITTIVA**

**Alloggio codice EGO0035**

**Via Ristori 52/2, GORIZIA**

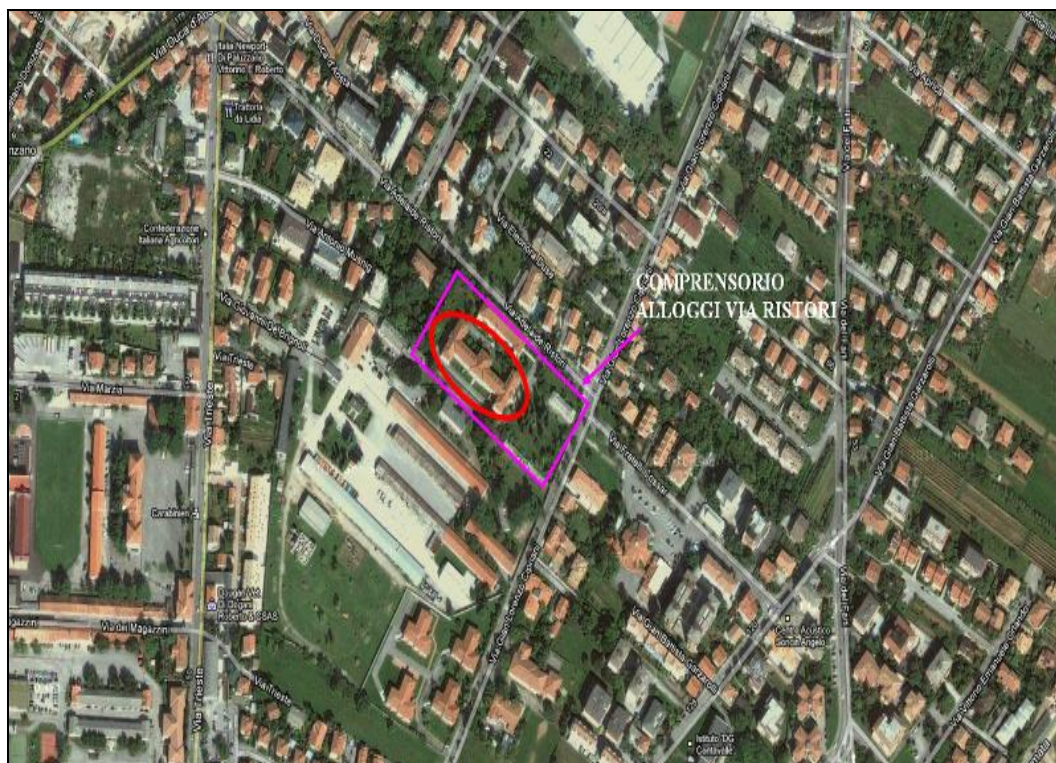
Il contesto urbano in cui si colloca l'edificio è tipicamente residenziale, caratterizzato da un'edilizia di medio pregio (foto 2).

Foto 2 – Particolare fotografico relativo al contesto urbanistico di medio pregio, costituito in prevalenza da edifici pluriplano di destinazione residenziale.

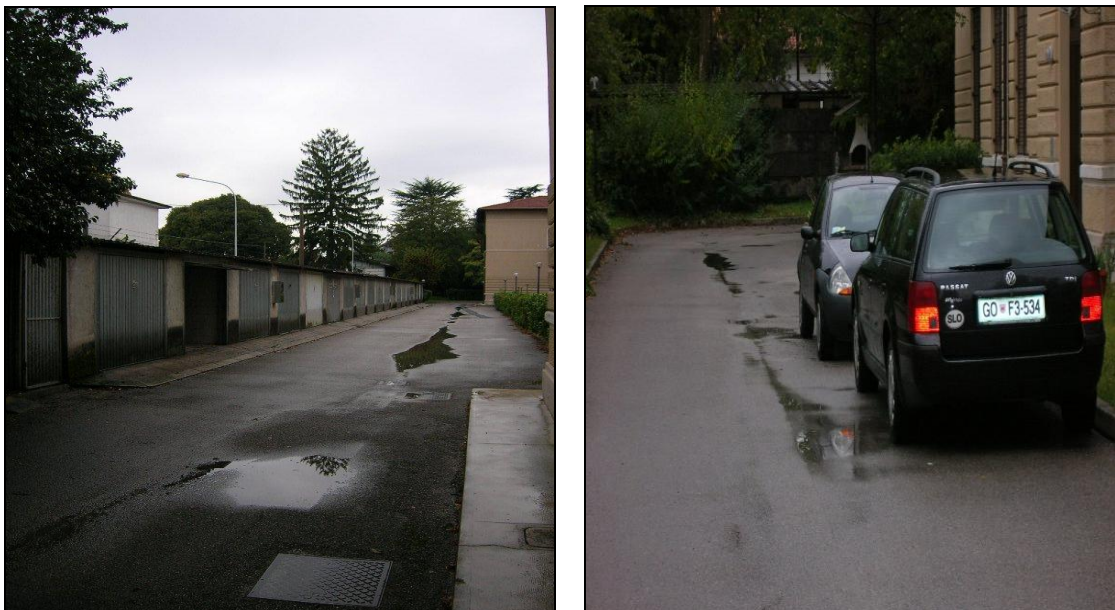
L'edificio dispone di box auto, depositi sottotetto, posti auto, in numero inferiore al numero degli alloggi (foto 4).

*Foto 4 – Particolare fotografico dei box auto e dell'area verde e di parcheggio dell'edificio.*
