**RELAZIONE TECNICO - DESCRITTIVA**

**Alloggio codice EGO0006**

**Via Ristori 52/2, GORIZIA**

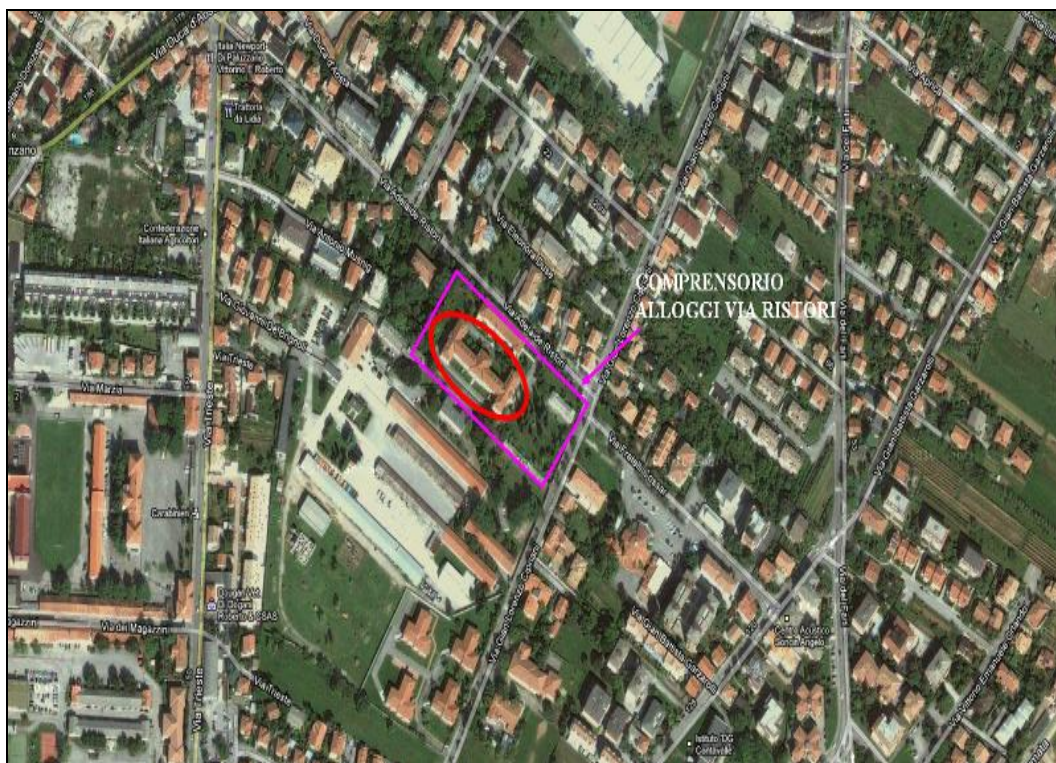
Il contesto urbano in cui si colloca l'edificio è tipicamente residenziale, caratterizzato da un'edilizia di medio pregio (foto 2).

*Foto 2 – Particolare fotografico relativo al contesto urbanistico di medio pregio, costituito in prevalenza da edifici pluriplano di destinazione residenziale.*

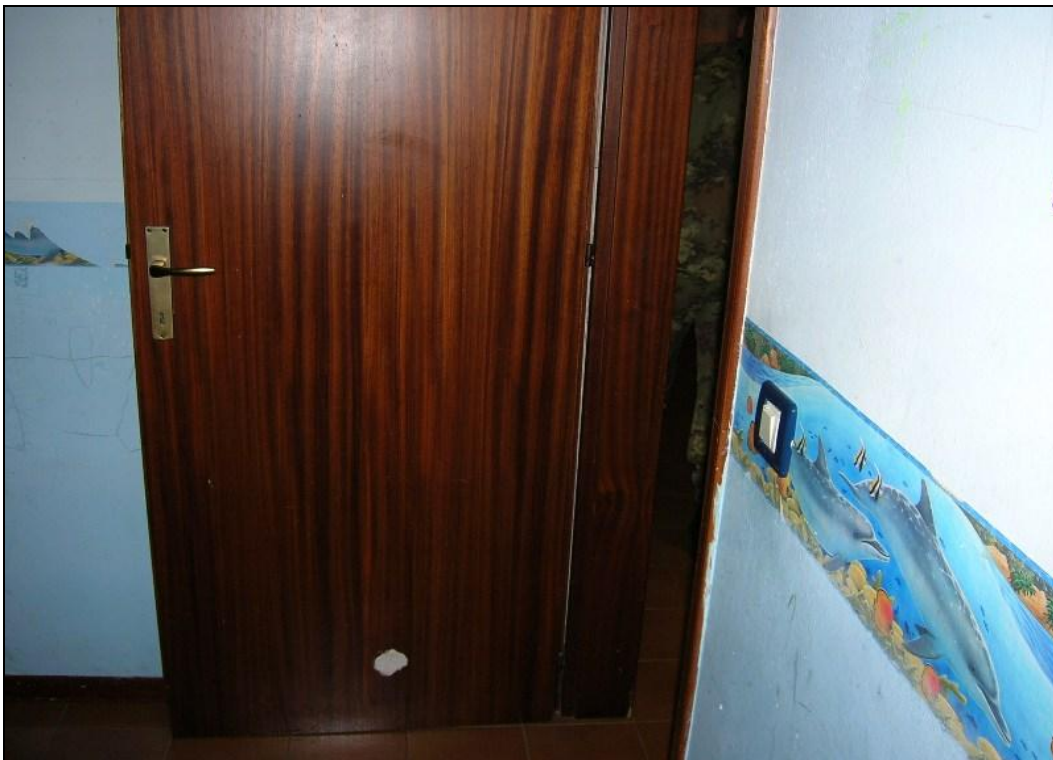
Gli infissi interni si presentano in uno buono stato, sono realizzati in legno tamburato. La porta d'ingresso è in legno tamburato (foto 4 e 5 dell'Allegato 1).

*Foto 4 - porta interna in legno tamburato.*

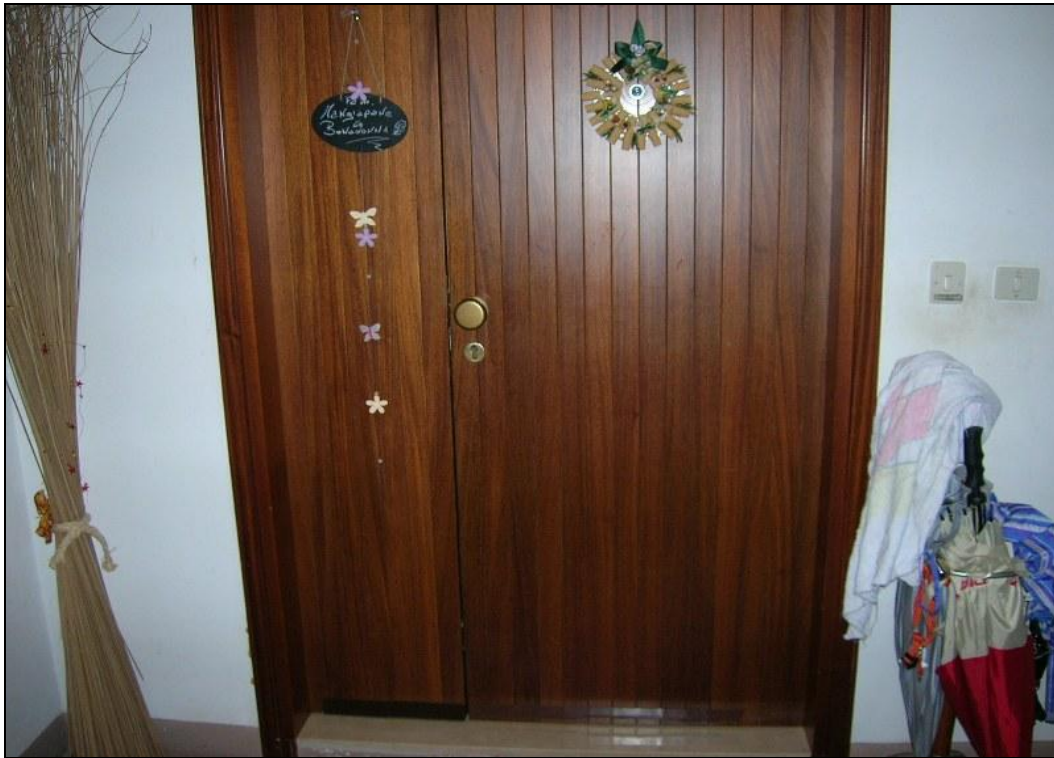
*Foto 5 – porta esterna in legno tamburata d'ingresso*
