**12° REPARTO INFRASTRUTTURE**

**RELAZIONE TECNICO - DESCRITTIVA**

**Alloggio codice EGO0024**

**Via Ristori 52/1, GORIZIA**

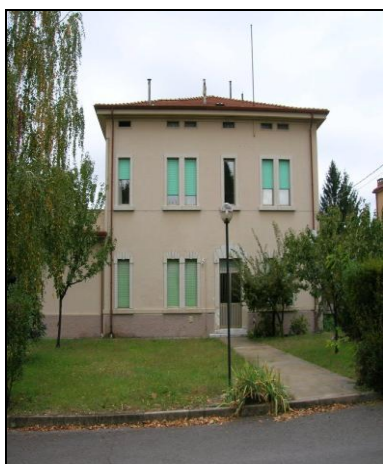
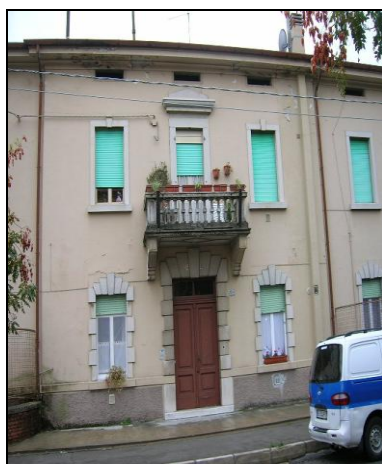
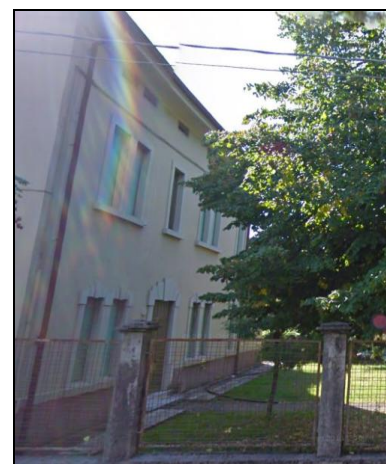
L'edificio in cui è ubicata l'unità immobiliare, oggetto della presente valutazione, ha pianta regolare, ed è composto da un unico corpo di fabbrica, con tre vani scala, una con accesso da Via Ristori e le restanti con accesso dalle strade interne al comprensorio (foto 3).

*Foto 3 – Particolare fotografico dal quale si evince i tre ingressi di Via Ristori 52/2*

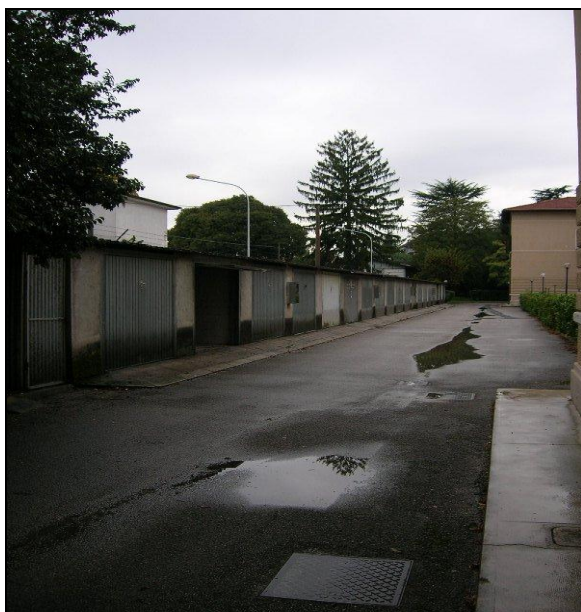
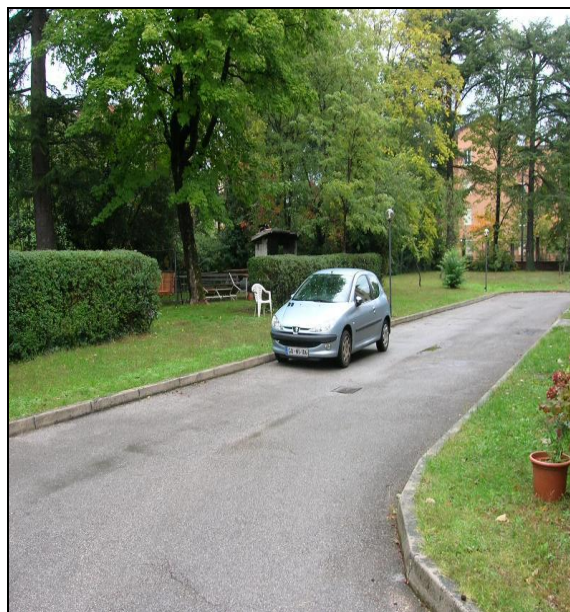
L'edificio dispone di box auto, depositi sottotetto, posti auto, in numero inferiore al numero degli alloggi (foto 4).

*Foto 4 – Particolare fotografico dei box auto e dell'area verde e di parcheggio dell'edificio.*

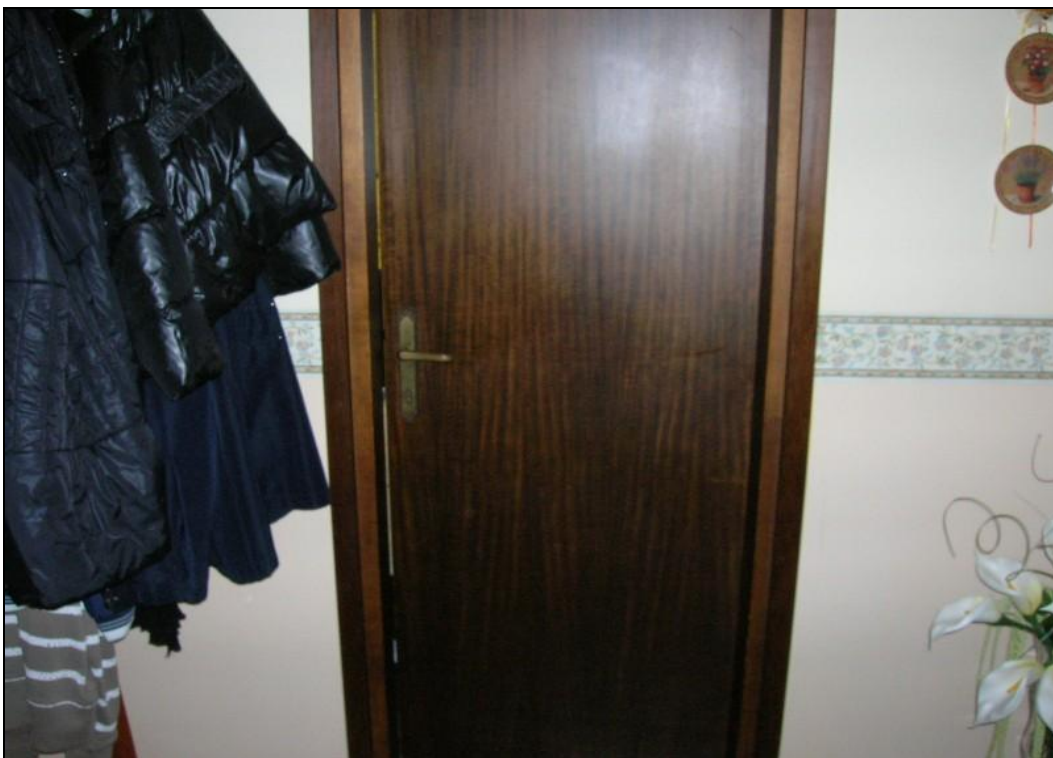
Gli infissi interni si presentano in uno buono stato, sono realizzati in legno tamburato. La porta d'ingresso è in legno tamburato (foto 4 e 5 dell'Allegato 1).

*Foto 4 - porta interna in legno tamburato.*

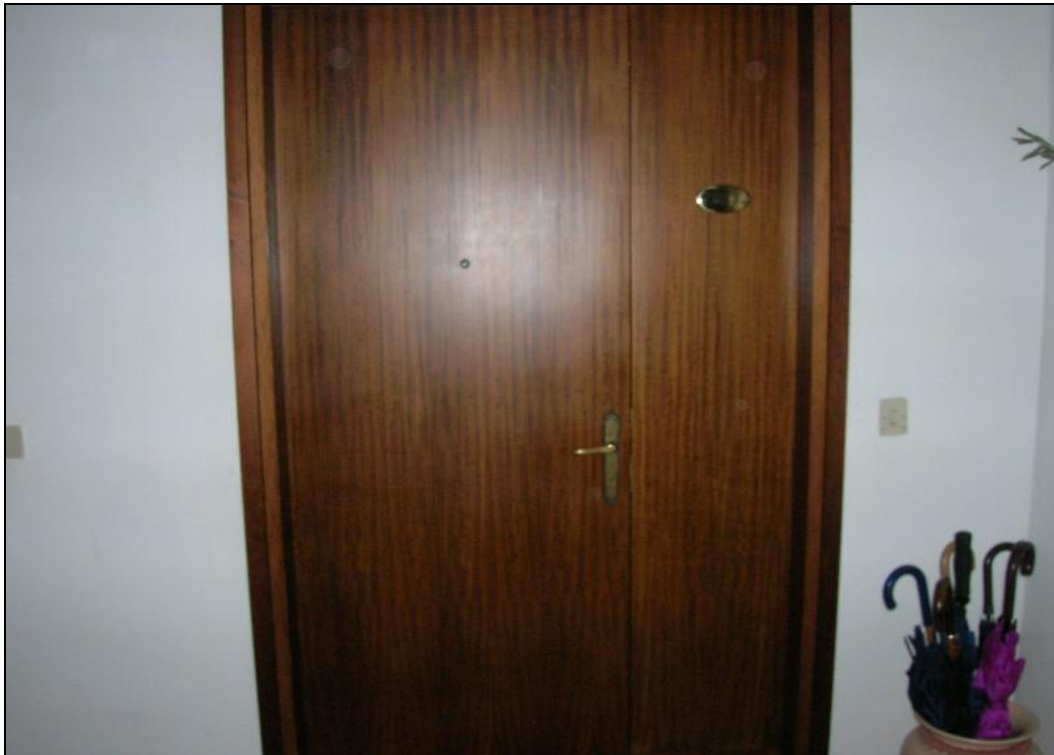
*Foto 5 – porta esterna in legno tamburata d'ingresso*
