12° REPARTO INFRASTRUTTURE

RELAZIONE TECNICO - DESCRITTIVA

Alloggio codice ETS0109

Via Goffredo Mameli 1, TRIESTE

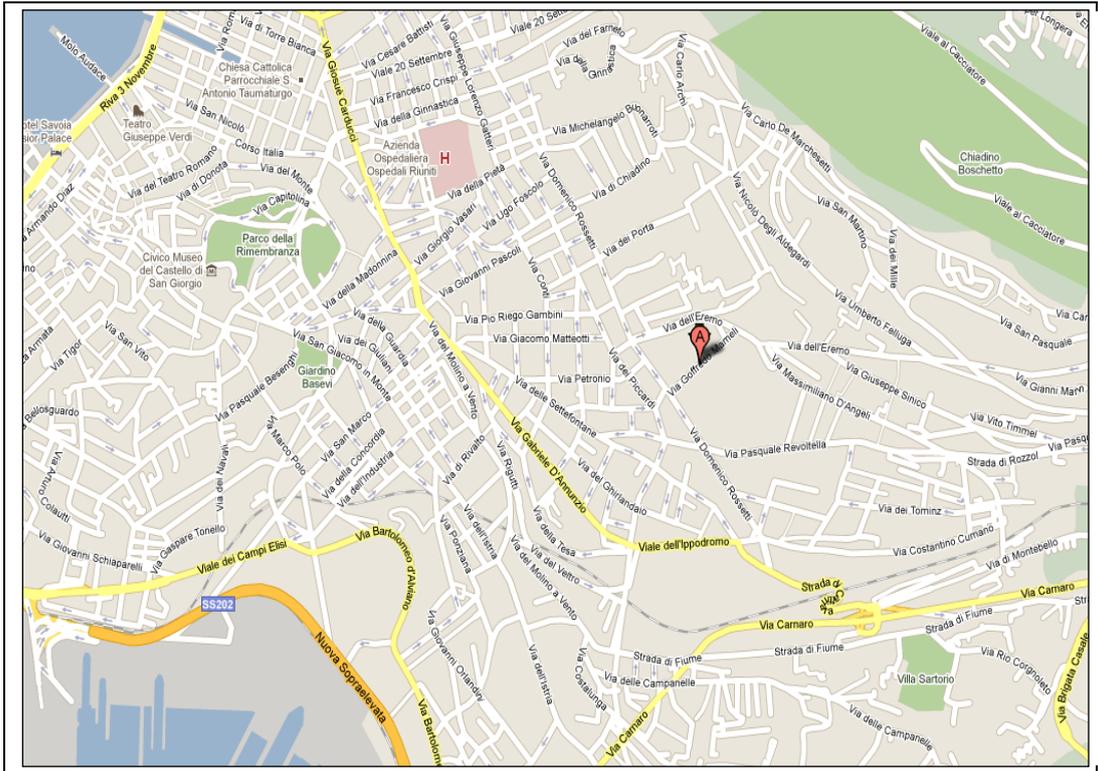
Il quartiere si trova all'interno del perimetro costituito da Via Goffredo Mameli, Via Domenico Rossetti e Via Gabriele D'Annunzio, le quali costituiscono delle Vie di comunicazione principali della zona urbana (foto 1).

foto 1 - Mappa di UDINE, da cui si evince la posizione di prossimità del fabbricato alle principali vie di comunicazione.

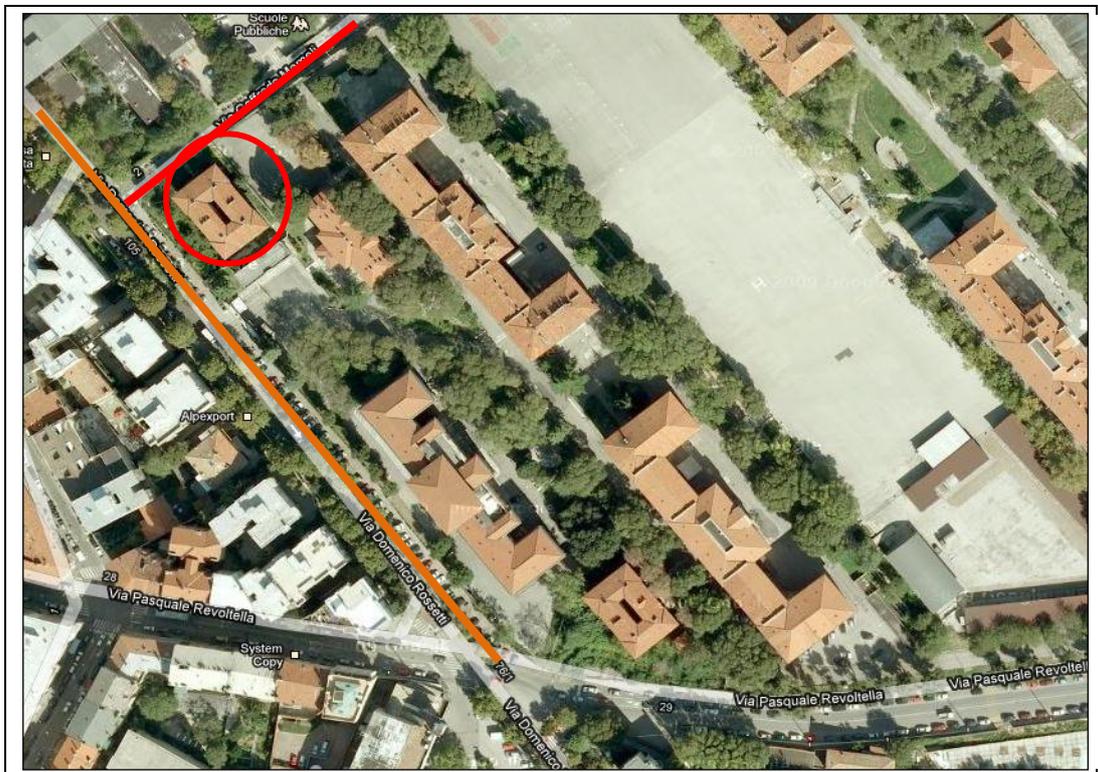
Il contesto urbano in cui si colloca l'edificio è tipicamente residenziale, caratterizzato da un'edilizia di medio pregio (foto 2).

Foto 2 – Particolare fotografico relativo al contesto urbanistico di medio pregio, costituito in prevalenza da edifici pluripiano di destinazione residenziale e a confine con la Caserma Vittorio Emanuele.
