**12° REPARTO INFRASTRUTTURE**

**RELAZIONE TECNICO - DESCRITTIVA**

**Alloggio codice ETS0110**

**Via Goffredo Mameli 1, TRIESTE**

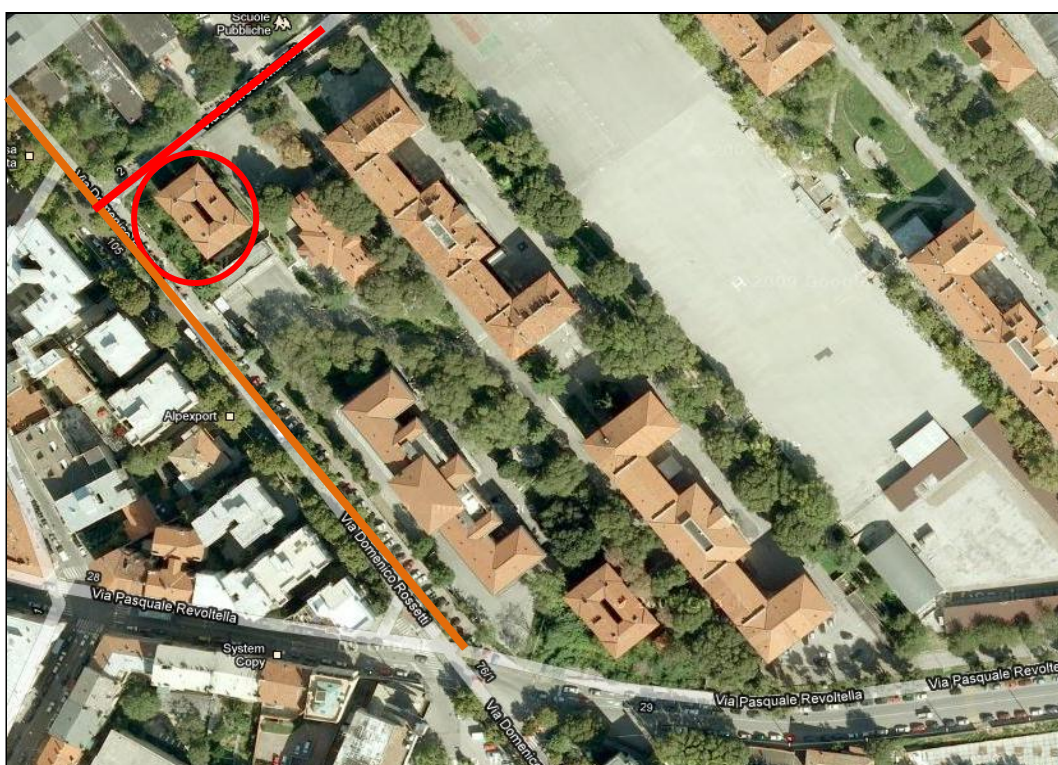
Il contesto urbano in cui si colloca l'edificio è tipicamente residenziale, caratterizzato da un'edilizia di medio pregio (foto 2).

*Foto 2 – Particolare fotografico relativo al contesto urbanistico di medio pregio, costituito in prevalenza da edifici pluriplano di destinazione residenziale e a confine con la Caserma Vittorio Emanuele.*
