***12° REPARTO INFRASTRUTTURE***

**RELAZIONE TECNICO - DESCRITTIVA**

**Alloggio codice ETS0112**

**Via Goffredo Mameli 1, TRIESTE**

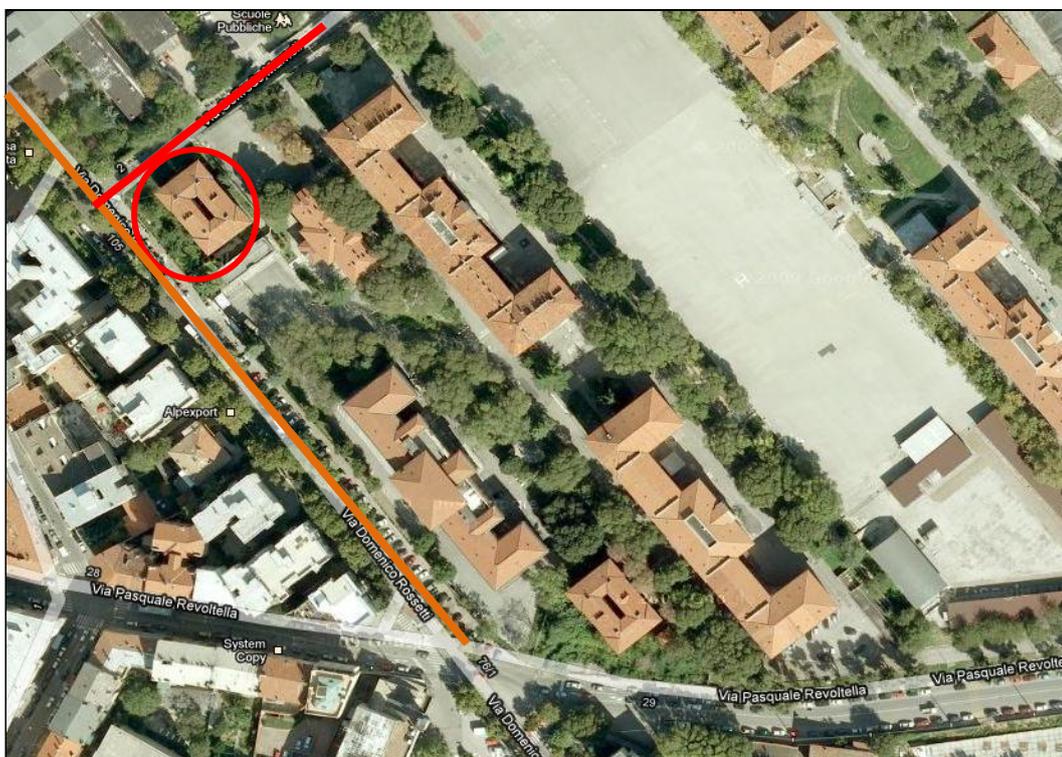
*Foto 2 – Particolare fotografico relativo al contesto urbanistico di medio pregio, costituito in prevalenza da edifici pluripiano di destinazione residenziale e a confine con la Caserma Vittorio Emanuele.*
