RELAZIONE TECNICO - DESCRITTIVA

Alloggio codice ETS0151

Via Goffredo Mameli 1, TRIESTE (TS)

Data sopralluogo: *27 Settembre 2011*

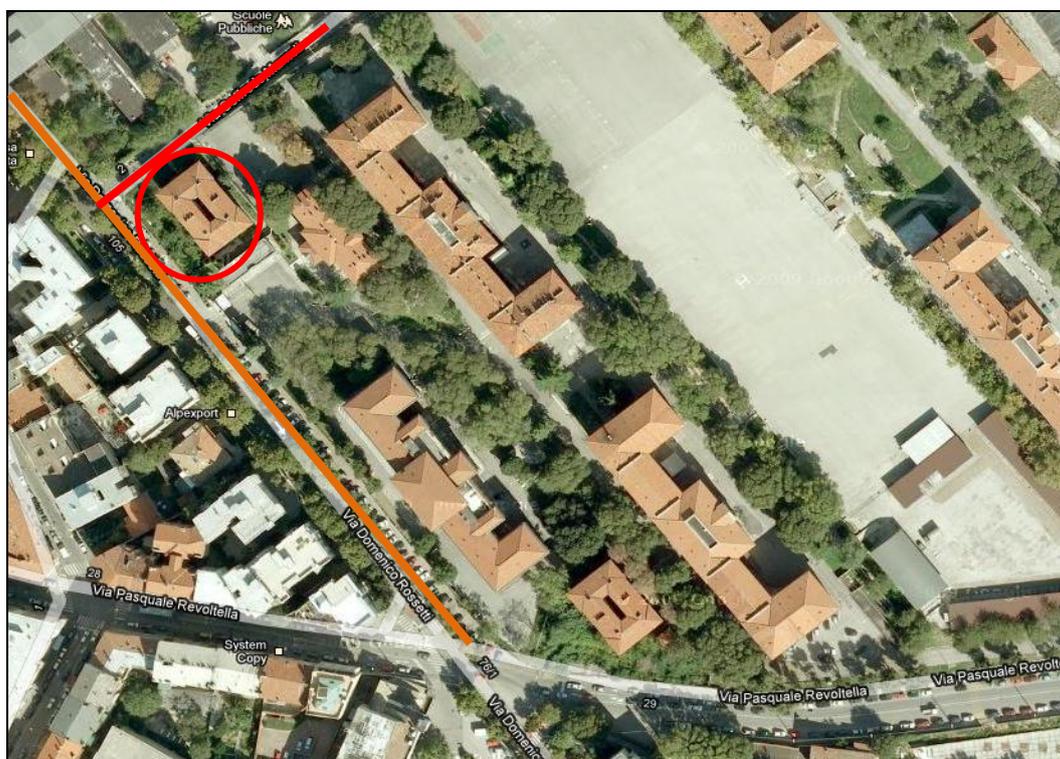
Foto 2 – Particolare fotografico relativo al contesto urbanistico di medio pregio, costituito in prevalenza da edifici pluripiano di destinazione residenziale e a confine con la Caserma Vittorio Emanuele.
