12° REPARTO INFRASTRUTTURE

RELAZIONE TECNICO - DESCRITTIVA

Alloggio codice ETS0093

Via Revoltella 36, TRIESTE

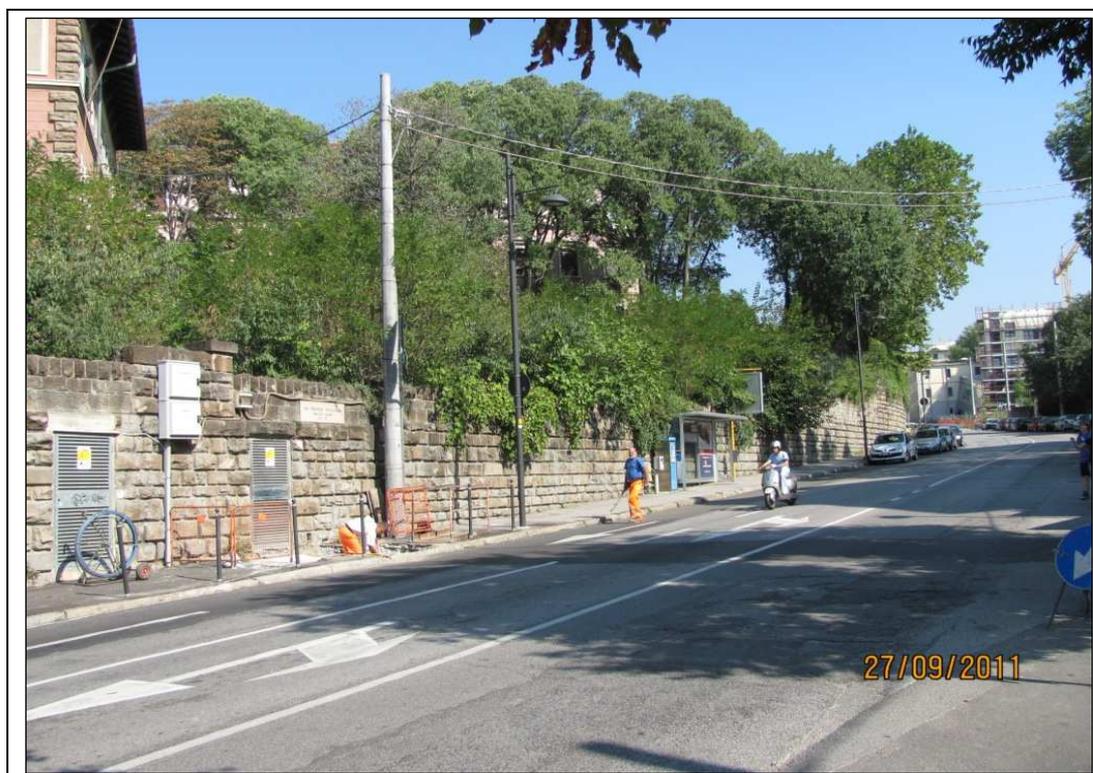
L'intera area è delimitata sui lati fronte strada da un muro in pietra (foto 3), nei due lati a confine con la Caserma è delimitata da un muro di contenimento in calcestruzzo armato.

Foto 3 - Particolare fotografico dal quale si evince l'aspetto e le caratteristiche architettoniche del fabbricato. Vista lato nord.
