12° REPARTO INFRASTRUTTURE

RELAZIONE TECNICO - DESCRITTIVA

Alloggio codice ETS0096

Via Revoltella 36, TRIESTE

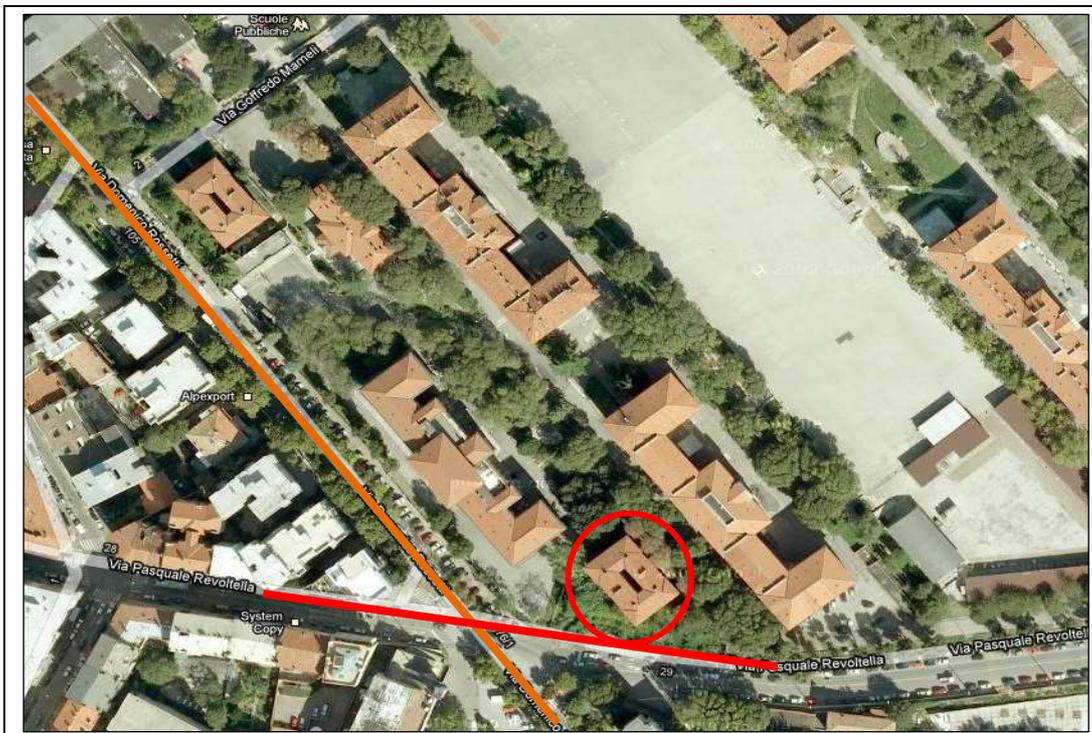
Foto 2 – Particolare fotografico relativo al contesto urbanistico di medio pregio, costituito in prevalenza da edifici pluripiano di destinazione residenziale e a confine con la Caserma Vittorio Emanuele III.
