12° REPARTO INFRASTRUTTURE

RELAZIONE TECNICO - DESCRITTIVA

Alloggio codice ETS0098

Via Revoltella 36, TRIESTE

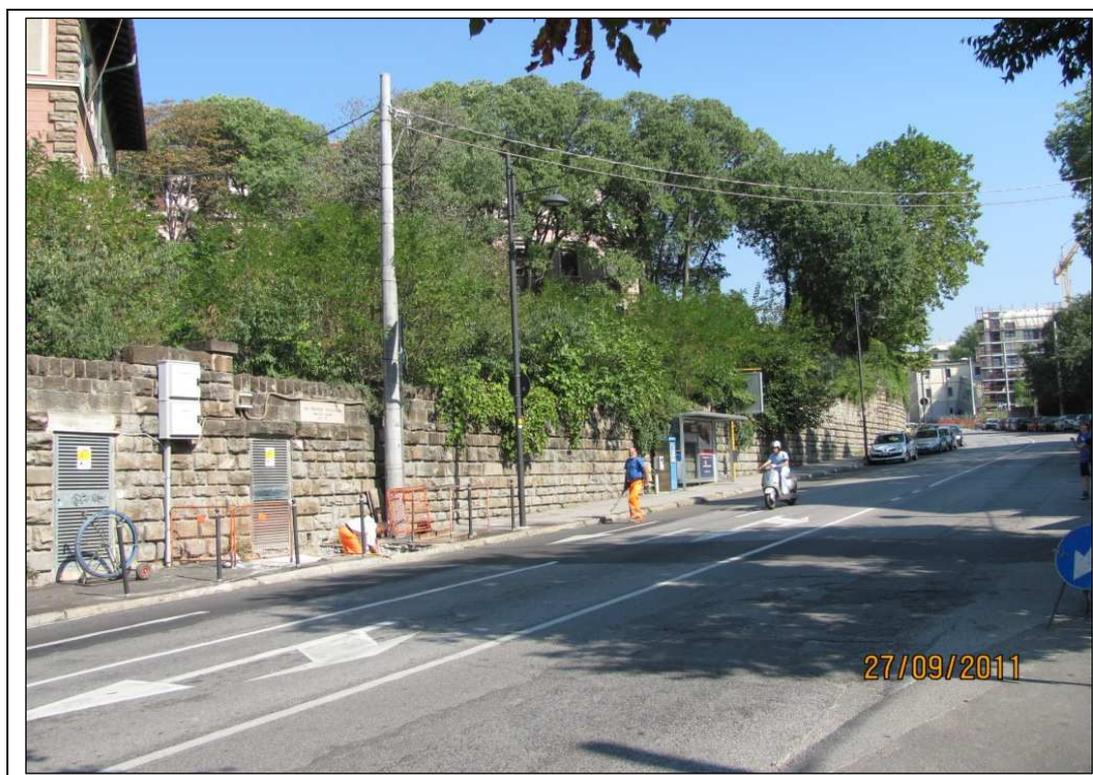
L'intera area è delimitata sui lati fronte strada da un muro in pietra (foto 3), nei due lati a confine con la Caserma è delimitata da un muro di contenimento in calcestruzzo armato.

Foto 3 - Particolare fotografico dal quale si evince l'aspetto e le caratteristiche architettoniche del fabbricato. Vista lato nord.
