12° REPARTO INFRASTRUTTURE

RELAZIONE TECNICO - DESCRITTIVA

Alloggio codice ETS0100

Via Revoltella 36, TRIESTE

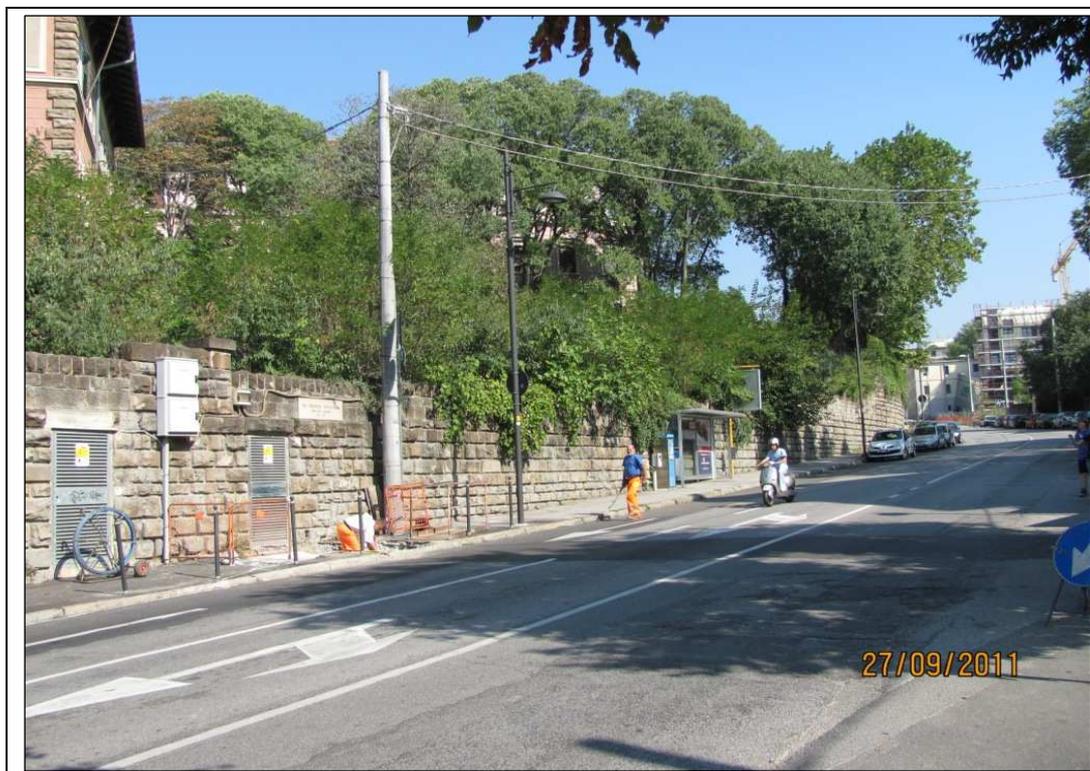
L'intera area è delimitata sui lati fronte strada da un muro in pietra (foto 3), nei due lati a confine con la Caserma è delimitata da un muro di contenimento in calcestruzzo armato.

Foto 3 - Particolare fotografico dal quale si evince l'aspetto e le caratteristiche architettoniche del fabbricato. Vista lato nord.
