***12° REPARTO INFRASTRUTTURE***

**RELAZIONE TECNICO - DESCRITTIVA**

**Alloggio codice ETS0101**

**Via Revoltella 36, TRIESTE**

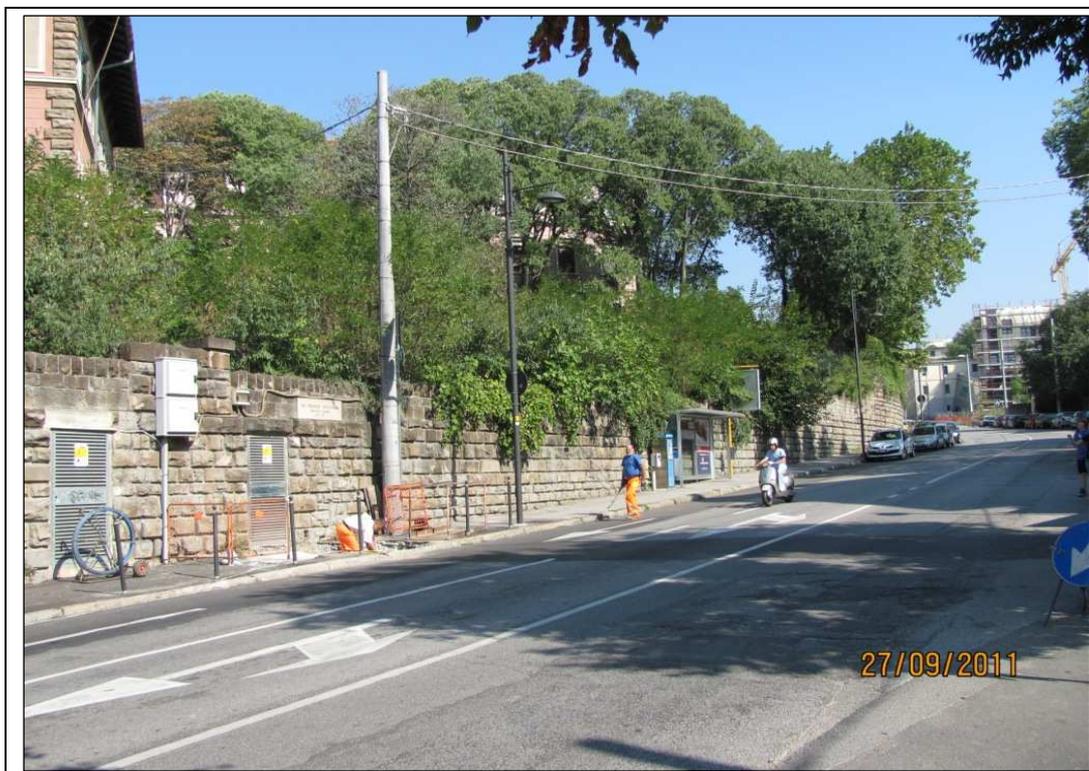
L'intera area è delimitata sui lati fronte strada da un muro in pietra (foto 3), nei due lati a confine con la Caserma è delimitata da un muro di contenimento in calcestruzzo armato.

*Foto 3 - Particolare fotografico dal quale si evince l'aspetto e le caratteristiche architettoniche del fabbricato. Vista lato nord.*
