**RELAZIONE TECNICO - DESCRITTIVA**

**Alloggio codice ETS0146**

**Via Revoltella 36, TRIESTE**

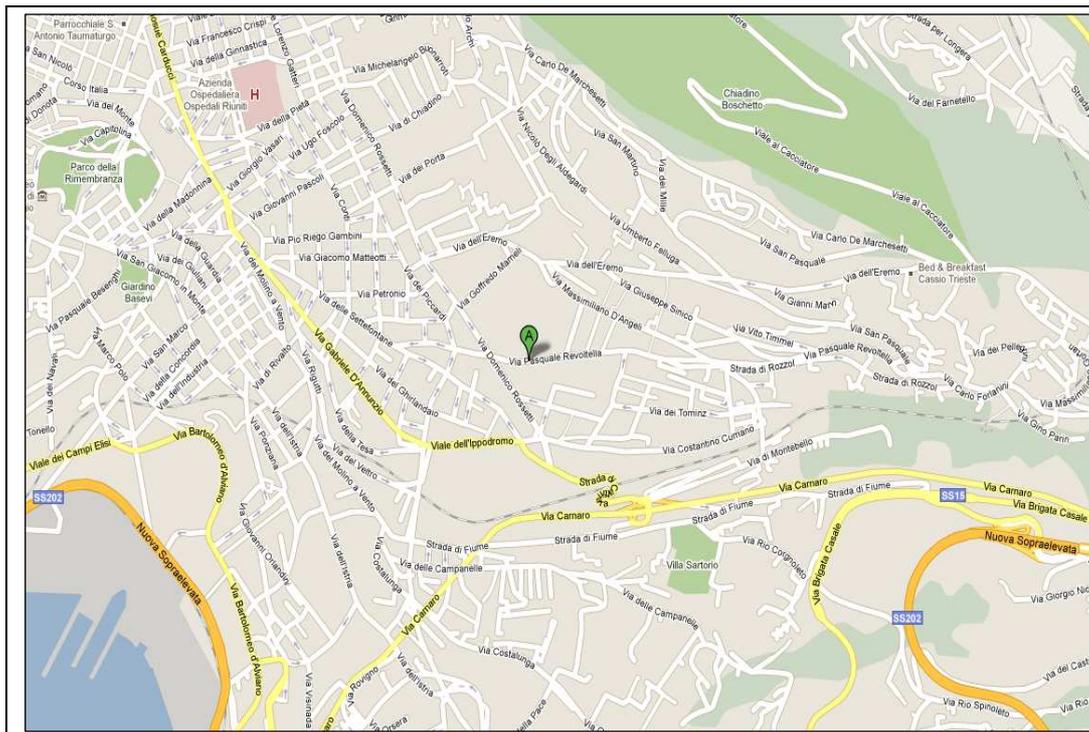
Foto 1 - Mappa della città in cui è inserito il bene da valutare da cui si evince la posizione di prossimità alle principali arterie stradali.

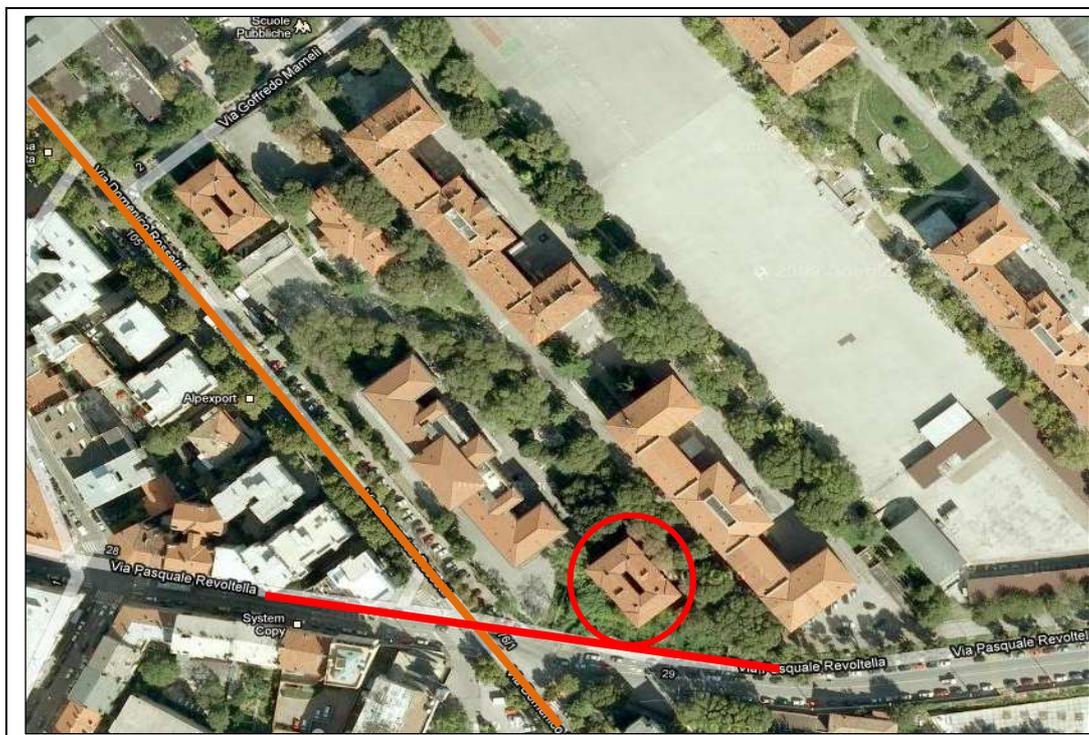
Foto 2 – Particolare fotografico relativo al contesto urbanistico di medio pregio, costituito in prevalenza da edifici pluripiano di destinazione residenziale e a confine con la Caserma Vittorio Emanuele III.
