RELAZIONE TECNICO - DESCRITTIVA

Alloggio codice ETS0086

Via Rota, 9 – TRIESTE (TS)

Data sopralluogo: 01 dicembre 2011

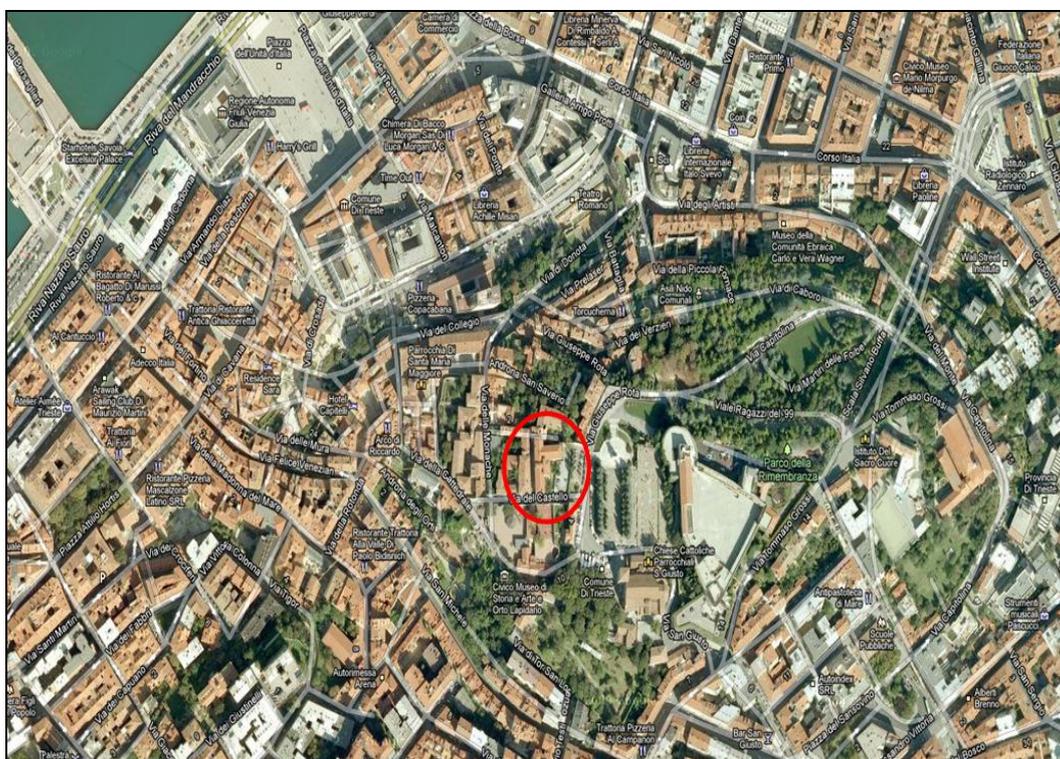
Foto 1 – Particolare fotografico relativo al contesto urbanistico di medio pregio, costituito in prevalenza da edifici singoli di destinazione residenziale.
