12° REPARTO INFRASTRUTTURE

RELAZIONE TECNICO - DESCRITTIVA

Alloggio codice ETS0105

Via Goffredo Mameli 1, TRIESTE

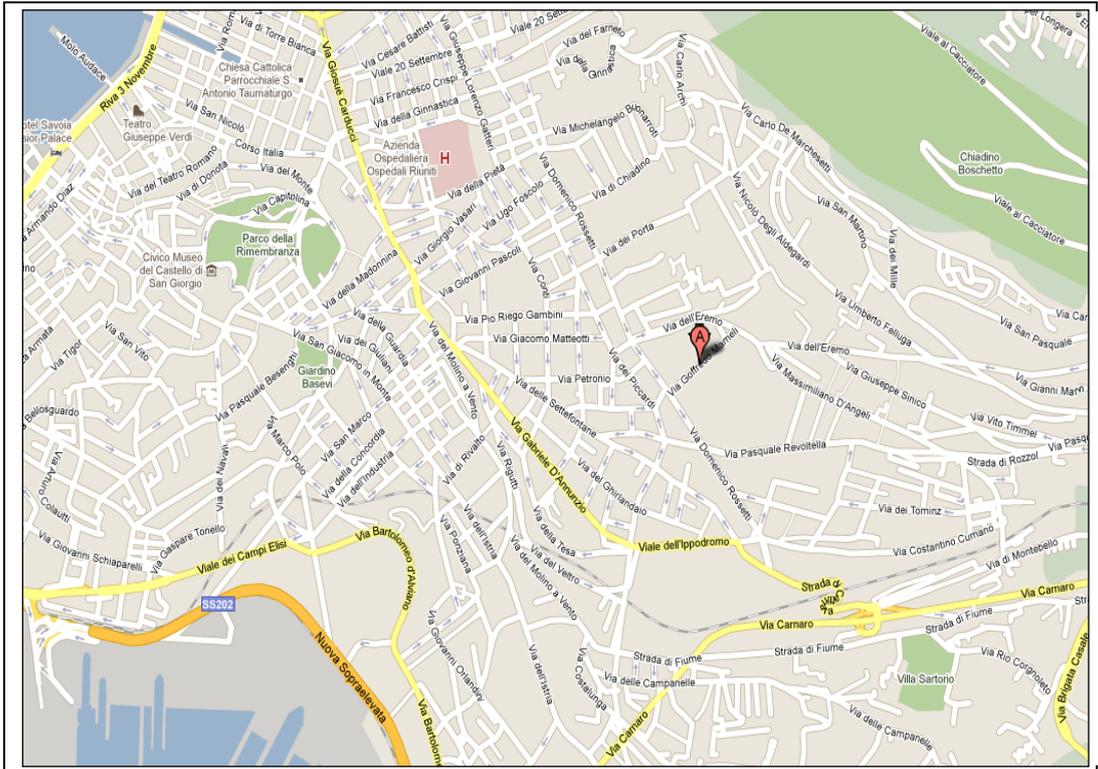
Il quartiere si trova all'interno del perimetro costituito da Via Goffredo Mameli, Via Domenico Rossetti e Via Gabriele D'Annunzio, le quali costituiscono delle Vie di comunicazione principali della zona urbana (foto 1).

Foto 1 - Mappa di UDINE, da cui si evince la posizione di prossimità del fabbricato alle principali vie di comunicazione.

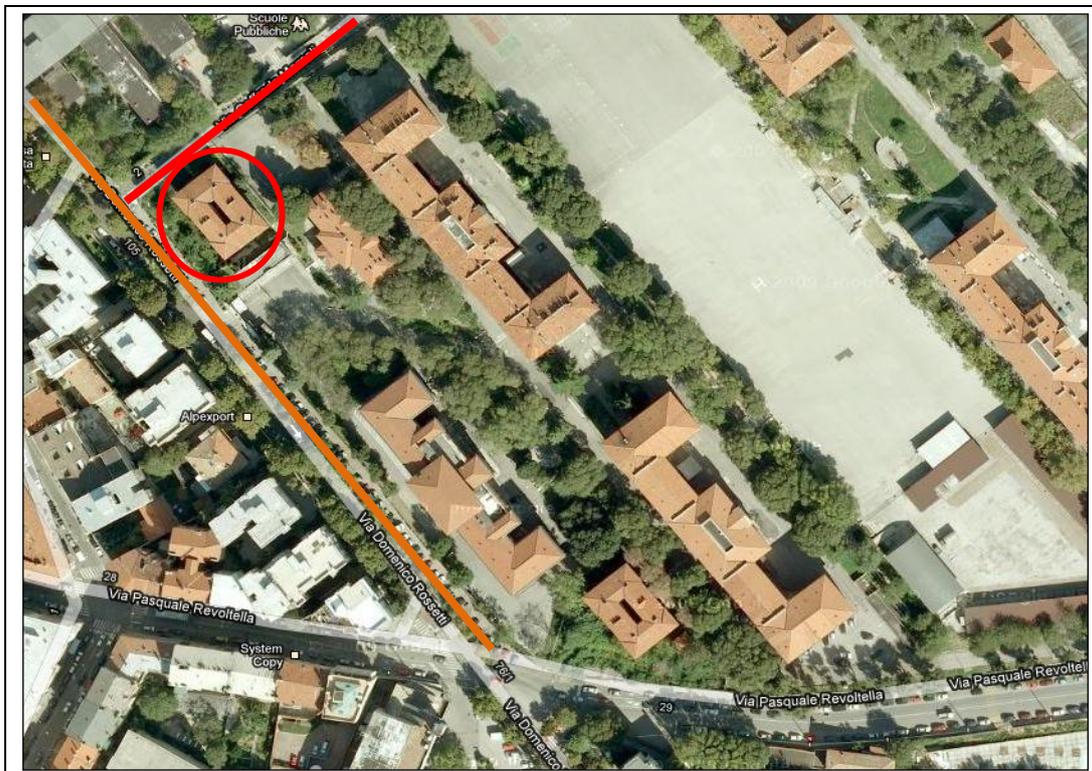
Il contesto urbano in cui si colloca l'edificio è tipicamente residenziale, caratterizzato da un'edilizia di medio pregio (foto 2).

Foto 2 – Particolare fotografico relativo al contesto urbanistico di medio pregio, costituito in prevalenza da edifici pluripiano di destinazione residenziale e a confine con la Caserma Vittorio Emanuele.

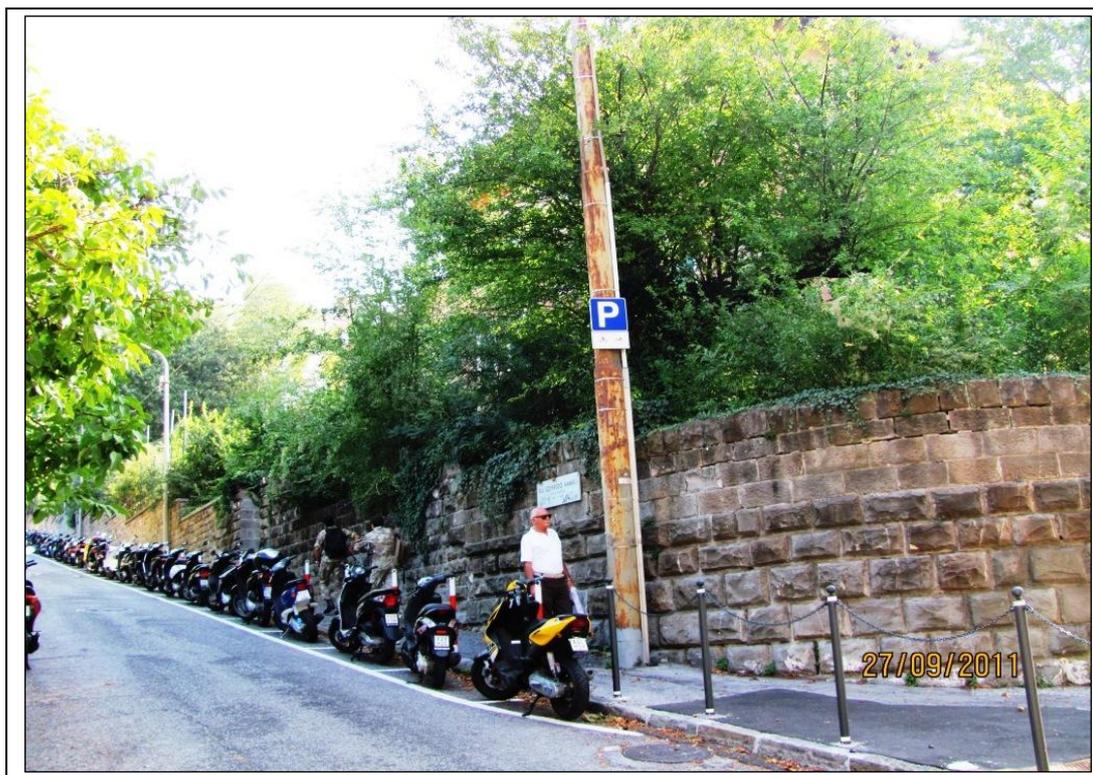
L'intera area è delimitata sui lati Nord e Ovest, fronte strada, da un muro in pietra (foto 3), nei due lati a confine con la Caserma è delimitata da un muro di contenimento in calcestruzzo armato.

Foto 3 - Particolare fotografico dal quale si evince l'aspetto e le caratteristiche architettoniche del muro di recinzione lato Nord e lato Ovest.
