12° REPARTO INFRASTRUTTURE

RELAZIONE TECNICO - DESCRITTIVA

Alloggio codice ETS0106

Via Goffredo Mameli 1, TRIESTE

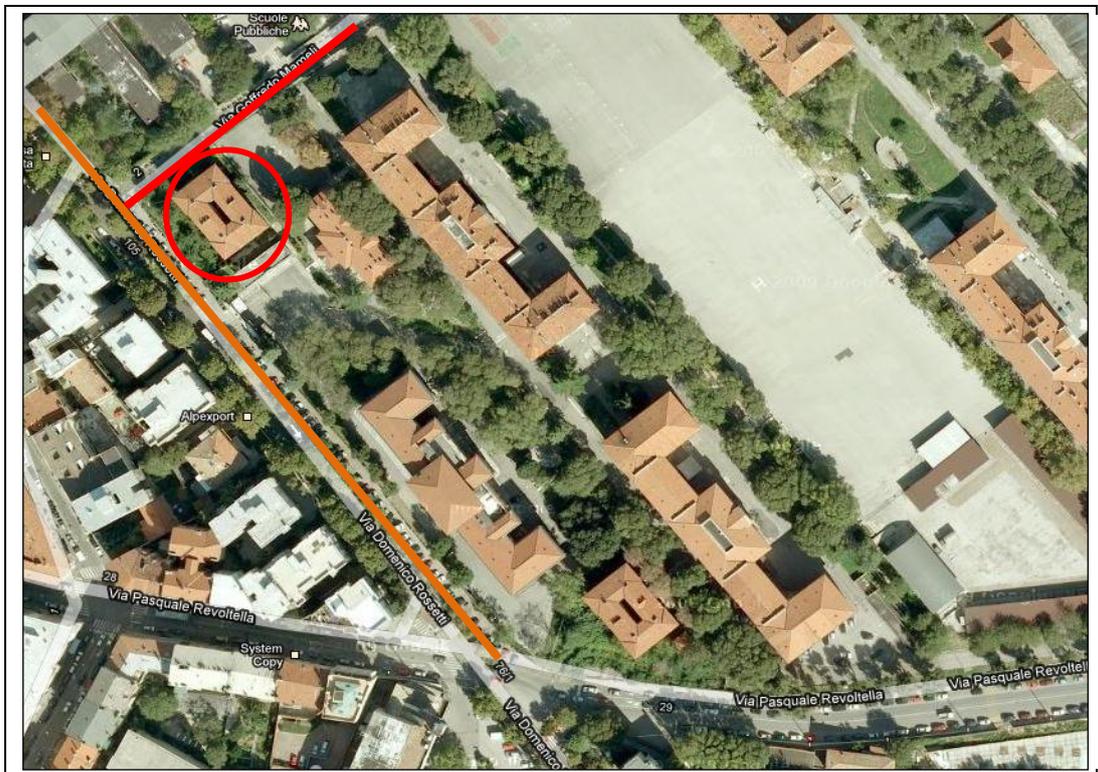
Il contesto urbano in cui si colloca l'edificio è tipicamente residenziale, caratterizzato da un'edilizia di medio pregio (foto 2).

Foto 2 – Particolare fotografico relativo al contesto urbanistico di medio pregio, costituito in prevalenza da edifici pluripiano di destinazione residenziale e a confine con la Caserma Vittorio Emanuele.
