**12° REPARTO INFRASTRUTTURE**

**RELAZIONE TECNICO - DESCRITTIVA**

**Alloggio codice ETS0108**

**Via Goffredo Mameli 1, TRIESTE**

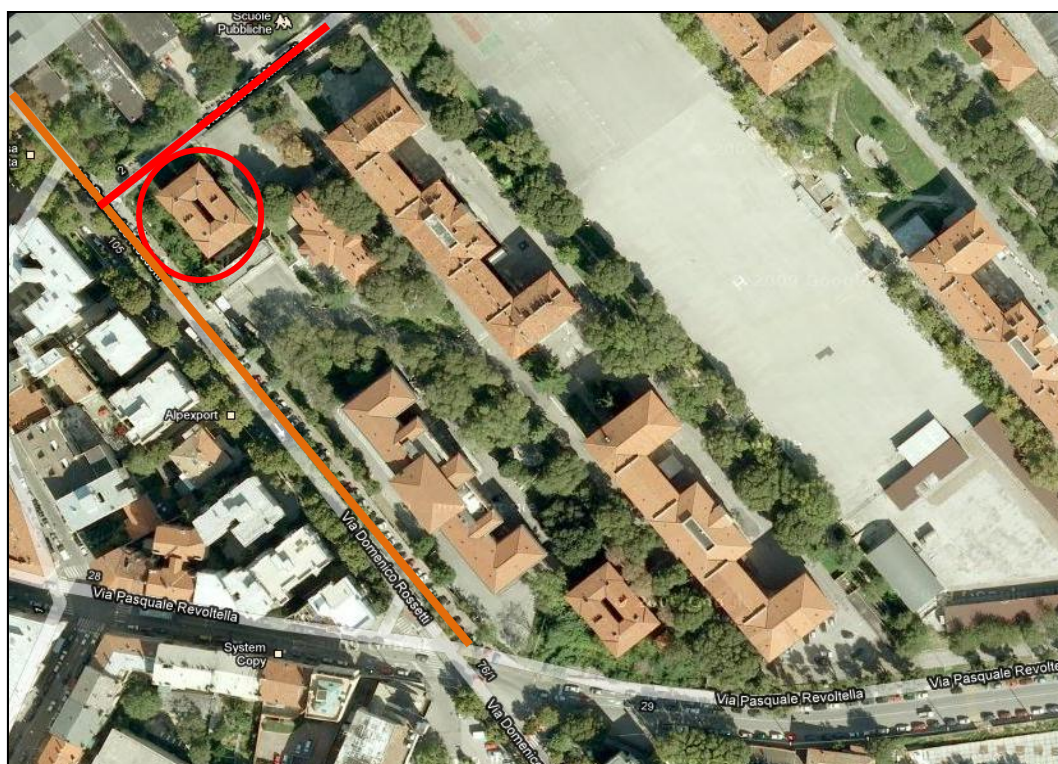
Foto 2 – Particolare fotografico relativo al contesto urbanistico di medio pregio, costituito in prevalenza da edifici pluriplano di destinazione residenziale e a confine con la Caserma Vittorio Emanuele.

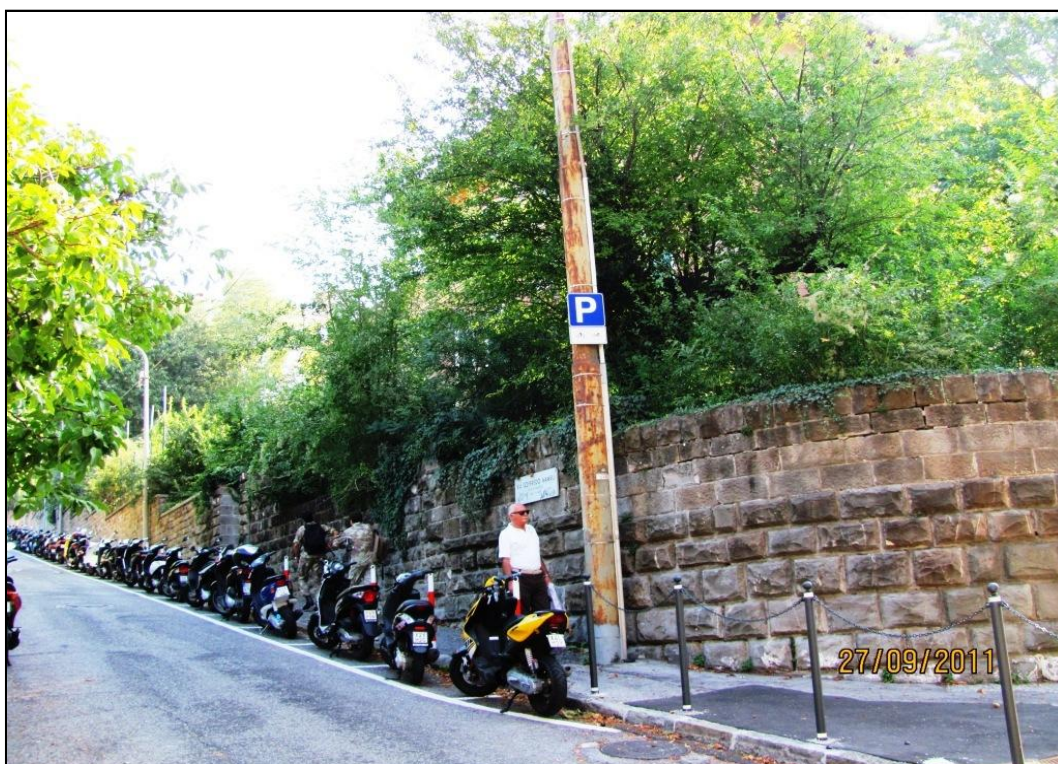
L'intera area è delimitata sui lati Nord e Ovest, fronte strada, da un muro in pietra (foto 3), nei due lati a confine con la Caserma è delimitata da un muro di contenimento in calcestruzzo armato.

*Foto 3 - Particolare fotografico dal quale si evince l'aspetto e le caratteristiche architettoniche del muro di recinzione lato Nord e lato Ovest.*
