12° REPARTO INFRASTRUTTURE

RELAZIONE TECNICO - DESCRITTIVA

Alloggio codice ETS0095

Via Revoltella 36, TRIESTE

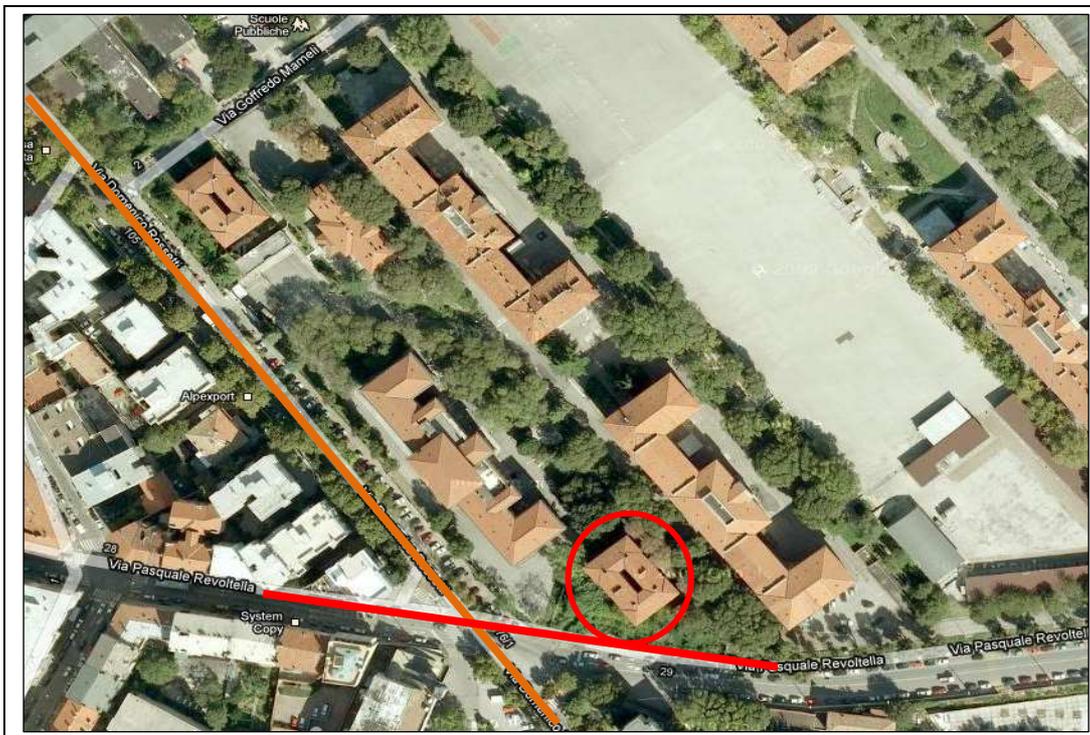
Foto 2 – Particolare fotografico relativo al contesto urbanistico di medio pregio, costituito in prevalenza da edifici plurilivello di destinazione residenziale e a confine con la Caserma Vittorio Emanuele III.
